Vattentmöllan

- omläggning av tak och arbete med stensockel

Antikvarisk kontroll, 2009

Antikvarisk kontroll, 2009
Brunnby socken, 1201
Höganäs kommun
Skåne län

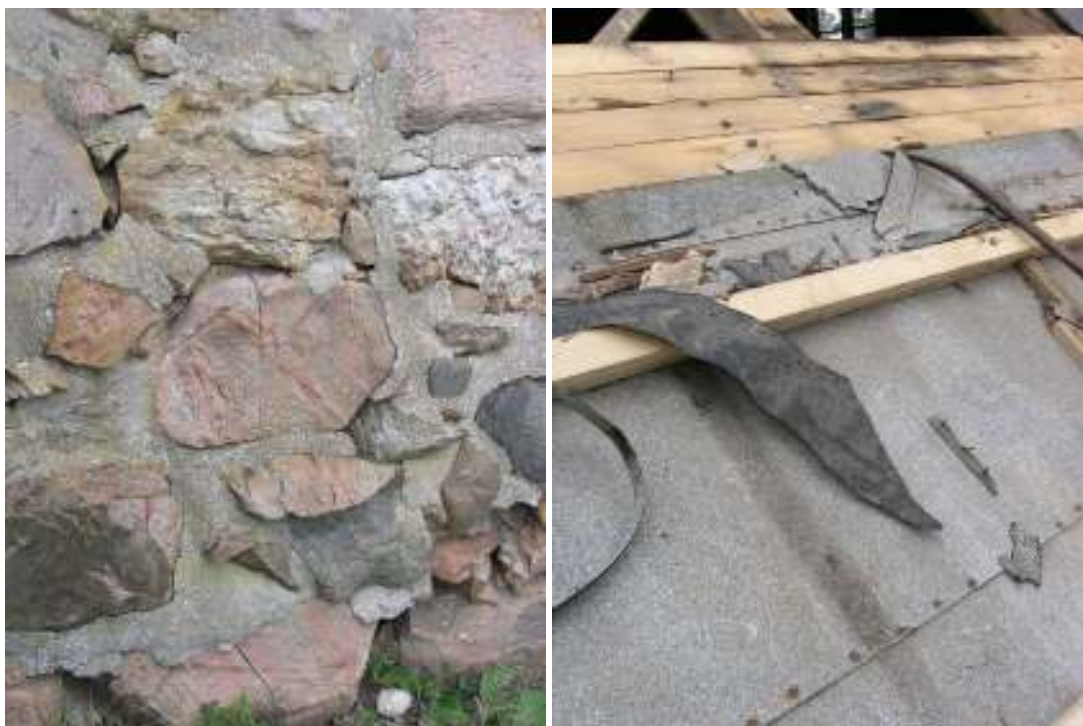
Naturstenssockeln med uppspruckna cementfogar.

Omläggning av råspont på västra takfallets södra del.

Naturstenssockeln är invändigt fogad med lerbruk. Fogarna har sedan putsats med kalkbruk men över tid ersatts med cementbruk eller ett cementhaltigt kalkbruk. På flera ställen har skadebilden varit klassisk, den hårda cementen har spruckit upp i sjok. Så mycket som möjligt av cementen har därför knackats ner. Upptill är sockelns cementputs däremot ännu skadefri och därför beslutade man att i detta läge låta den sitta kvar. Cementputsen sitter på ett utsatt läge, där stensockeln kragar ut i förhållande till det brädförsedda gavelpartiet.

Merparten av fogarna har efter bortknackning av cementputs fått nya fogar i kalkbruk. Till skillnad från cementputsens har de kalkputsade fogarna lagts aningen längre in, så att gråstenens naturliga former kommer fram och ger mer liv i fasaden. För att öka hållfastheten i fogarna på murens nedre del (upp till ca 200 mm höjd), där fuktvandringen är som störst, har man istället för kalkbruk använt ett rent hydrauliskt bruk. Detta användes också i samband med de åtgärder som genomfördes år 2006 och putsbruket har fungerat väl sedan dess.

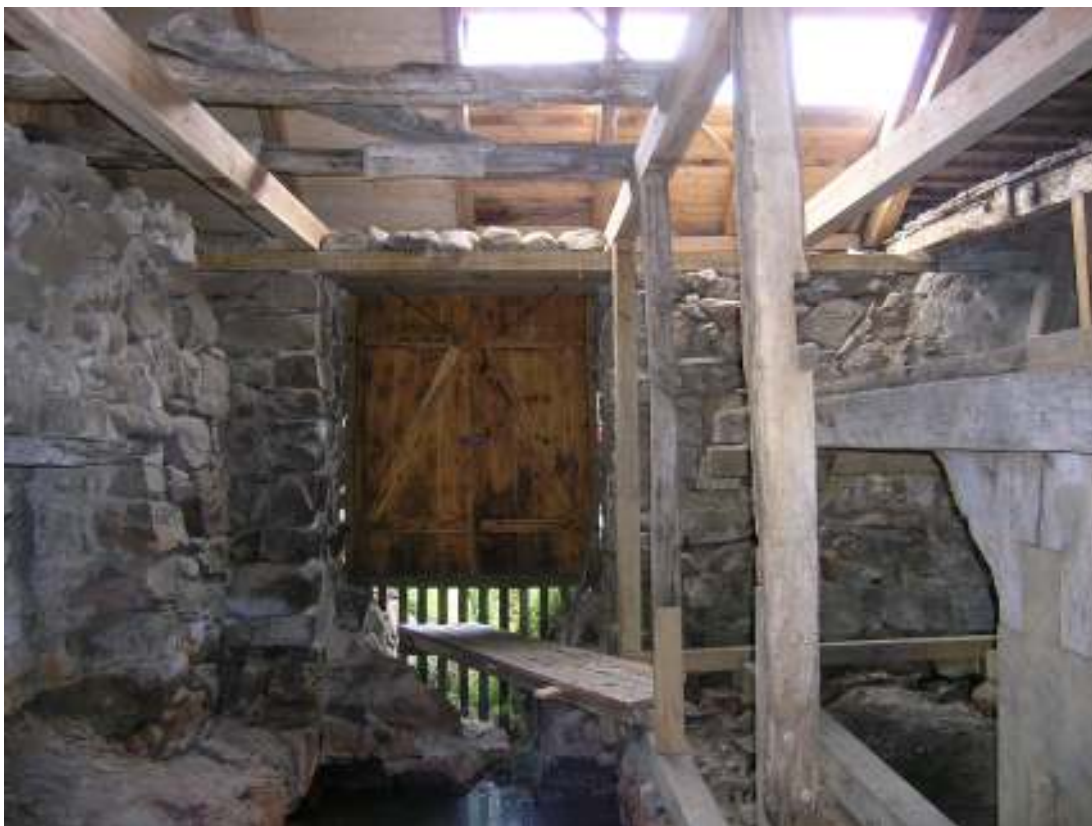
Pågående takomläggning sedd inifrån Vattenmöllans kvarnhus.

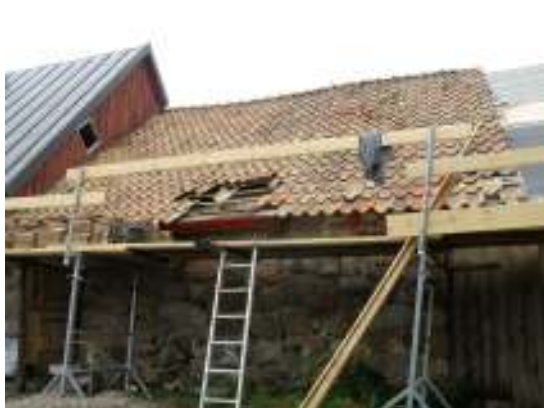
Omläggning av västra takfallets norra del.

Ovanpå befintligt sticketak finns ytterligare takstolar. Dessa är glest placerade och mellan dem fanns tidigare klena reglar. Bärigheten för befintliga takpannor var tveksam och för att kunna lägga ett spontat undertak måste åtgärder vidtas. De alltför klena reglarna har därför ersatts med kraftigare dito (45 X 95 mm). Ovanpå takstolar och reglar har man därefter lagt råspont, skyddande papp, läkt och slutligen lagt tillbaka befintliga takpannor. Se mer detaljerad information under *Avvikelse från handlingarna*.

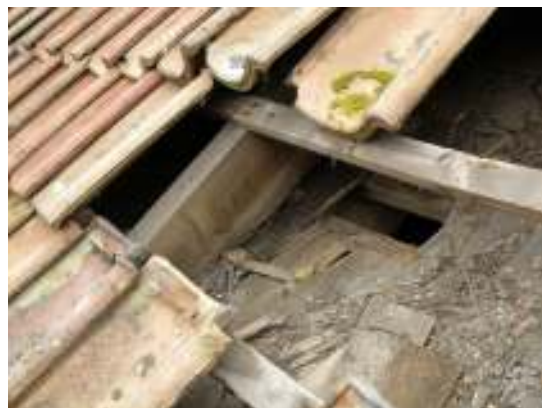
Detalj av det underliggande och skadade spåntaket.

Vid det inledande byggmötet i juni 2009 inspekterades sticketaket underifrån. Där fanns visserligen tecken på tidens tand men inte på några omfattande skador. När sedan takpannorna hade plockats av, blev det tydligt hur omfattande angreppen på sticketakets ovansida verkligen var. Efter att ha beslutat att låta sticketaket ligga kvar i egenskap av ett historiskt viktigt material, påbörjades arbetet med att åtgärda takkonstruktionen. I praktiken ligger två tak ovanpå varandra, vilket innebär att det är många olika delar att ta hänsyn till.

Sticketaket som ligger på det västra takfallets norra del, lades dit i början av 1930-talet. Underifrån såg det ut att vara i förhållandevis gott skick. Situationen var dock en annan då pannorna hade plockats ner. Den underliggande pappen föll sönder i små bitar och rötangrepp var synliga på flera ställen av taket. Den ursprungliga planen att sticketaket var i så pass gott skick att det skulle klara sig med ny papp samt eventuellt en smärre förstärkning av takstolen fick därmed omprövas. Olika åtgärder för hur taket skulle åtgärdas diskuterades.

Ett tredje alternativ innebar att sticketaket skulle behållas och att takkonstruktionen skulle skyddas med hjälp av papp, ny läkt och slutligen de gamla lertegelpannorna. Detta förslag ställde sig entreprenören inte bakom, då risken att man trampar igenom taket bedömdes vara överhängande. I det fjärde alternativet skulle befintligt sticketak behållas, ny läkt läggas liksom ett kompletterande undertak av råspont, skyddande papp och slutligen lertegelpannor.

Efter samråd med Regionmuseet och Vattenmöllekommittén beslutades att det fjärde alternativet var mest lämpligt. Där respekteras en tidigare historisk årsring, i form av sticketaket, samtidigt som man gör det möjligt att gå upp på taket utan att trampa igenom, vilket är viktigt för att möjliggöra ett kontinuerligt underhåll. Takpannor kommer att behöva bytas även i framtiden.

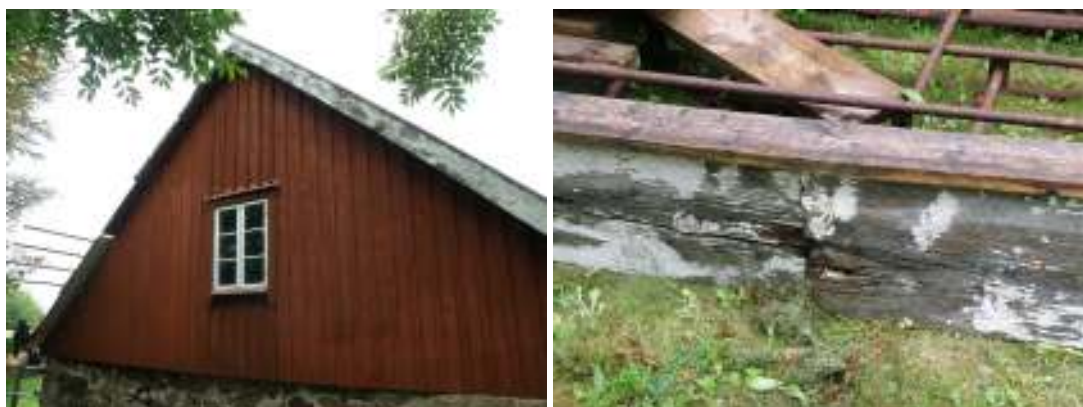
Vattenmöllans södra gavel under åtgärder med vindskivan. Detalj av nedplockad vindskiva och vattbräda.

Delar av befintlig vindskiva var rötskadad. Totalt har man därför ersatt 1,6 meter av vindskivan. Det nya virket har iskarvats på traditionellt sätt. Vindskivan har tidigare varit målad och bör målas med vit linoljefärg. Vattbrädan däremot är i gott skick och har inte behövt åtgärdas. Eftersom den inte var målad tidigare och det faktum att den utgör en så kallad offerbräda, beslutades att inte måla den.

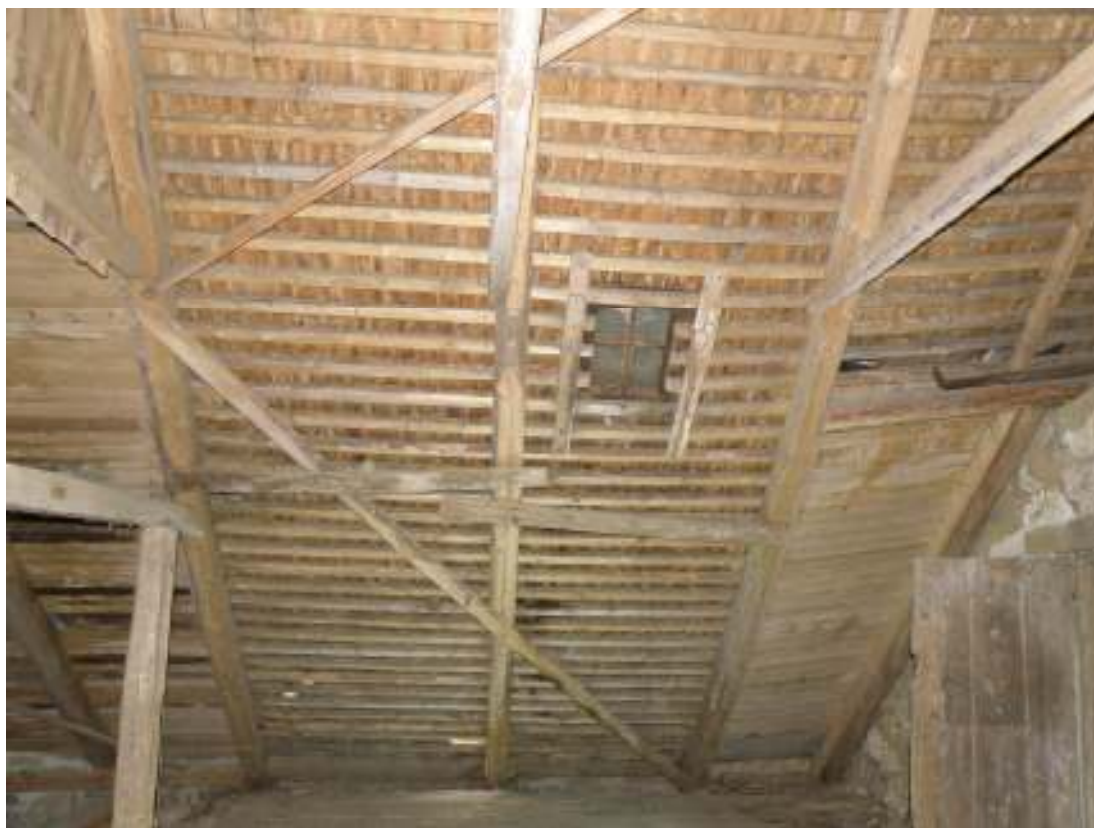
Vy över kvarnloftets spåntak med vindsfönster i gjutjärn. Då bilden togs var ännu takfönstret täckt av tegelpannor.

Takfönstret av gjutjärn som finns i spåntaket, var tidigare dolt men har nu återfått sin funktion. I och med att ett nytt tak med lertegel lades ovanpå, gömdes takfönstret. För att kunna lyfta betydelsen av kvarnloftet beslutades att fönstret bör plockas fram i samband med omläggningen av pannorna. Befintligt gjutjärnsfönster sitter kvar men har kompletterats med ytterligare ett gjutjärnsfönster i yttertaket. Det nytillkomna gjutjärnsfönstret är begagnat och för att kunna ansluta det till befintliga pannor, har man kompletterat med en mindre blyplåt. Plåten är inte synlig vare sig nerifrån marken eller från en byggnadsställning.

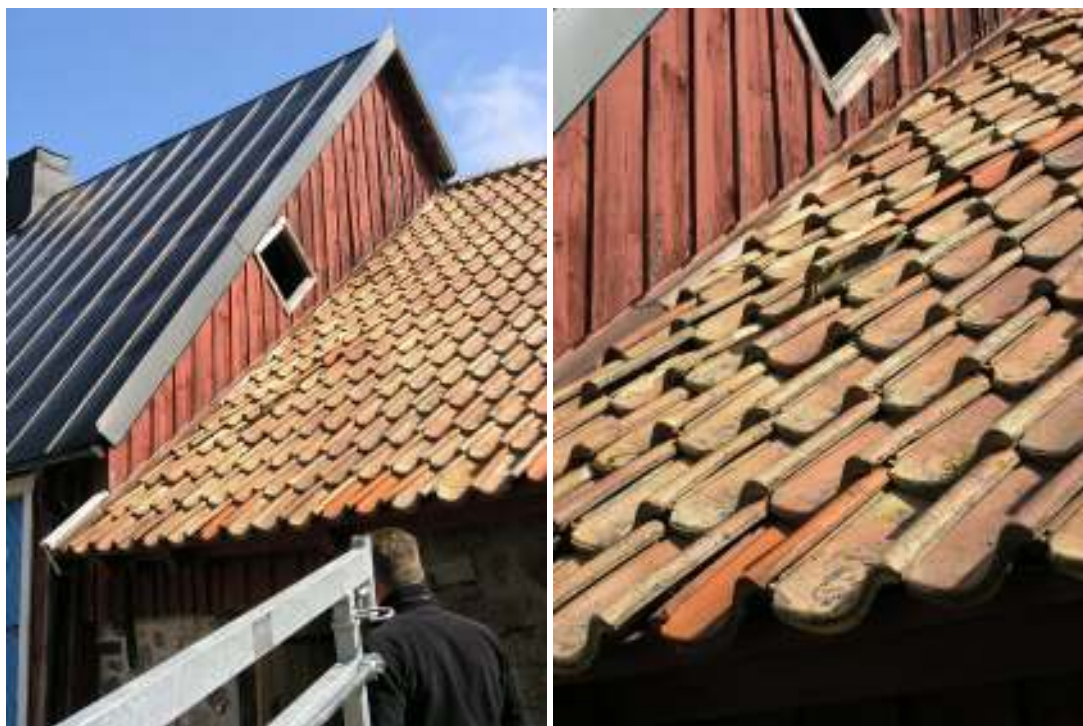
Mötet mellan boningsdelen och kvarnhuset.

Tegelpannorna (Cimbrishamn) före omläggningen av taket.

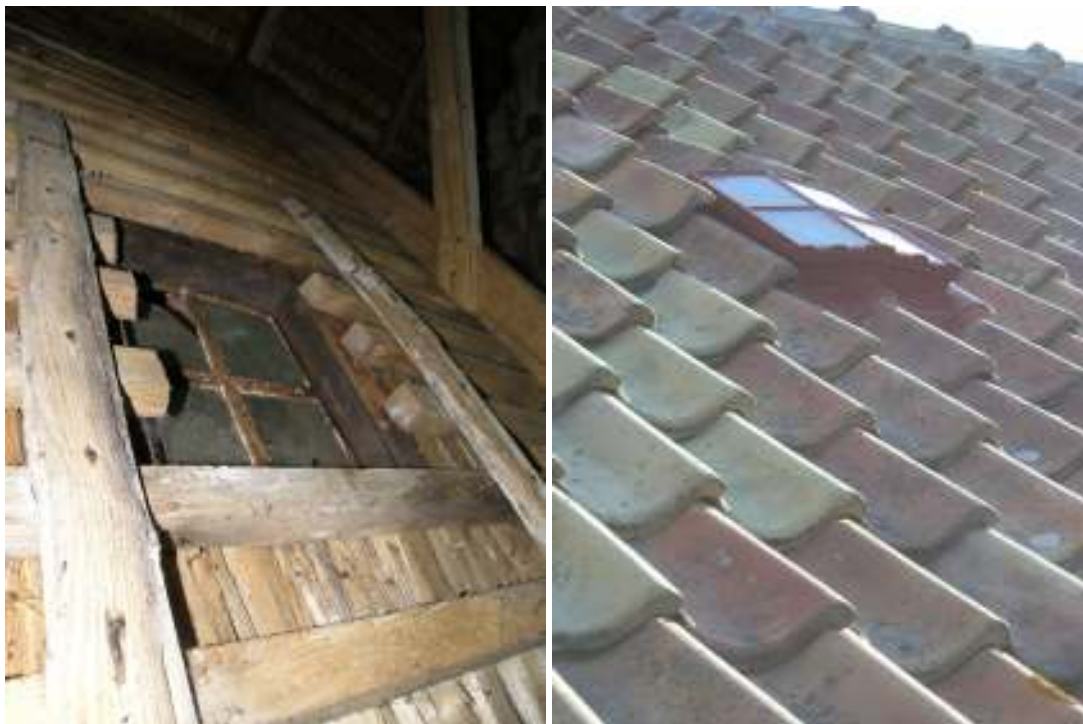
Detalj av takfönstret, sett inifrån kvarnloftet.

Tegeltaket har försetts med ett kompletterande takfönster.

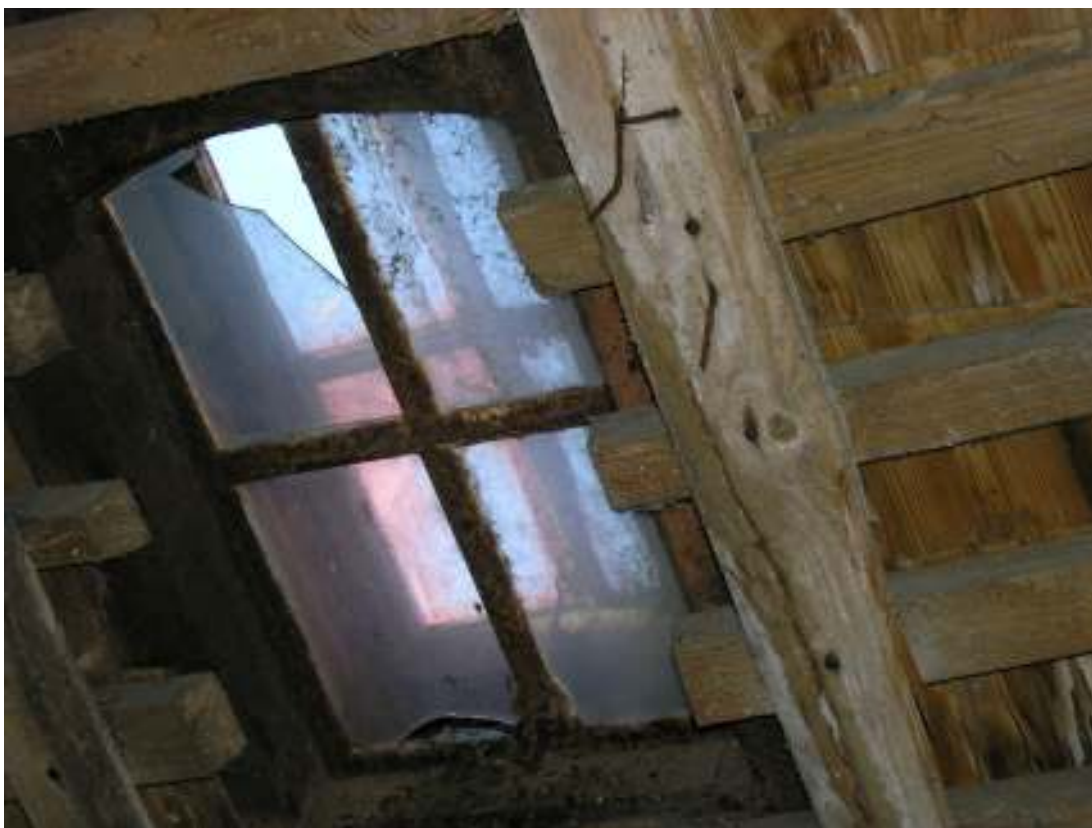
Kvarnloftets takfönster har återfått sin ursprungsfunktion tack vare det takfönster (också det i gjutjärn) som, i samband med takomläggningen, har satts in i tegeltaket. Foto: Werner Leyb

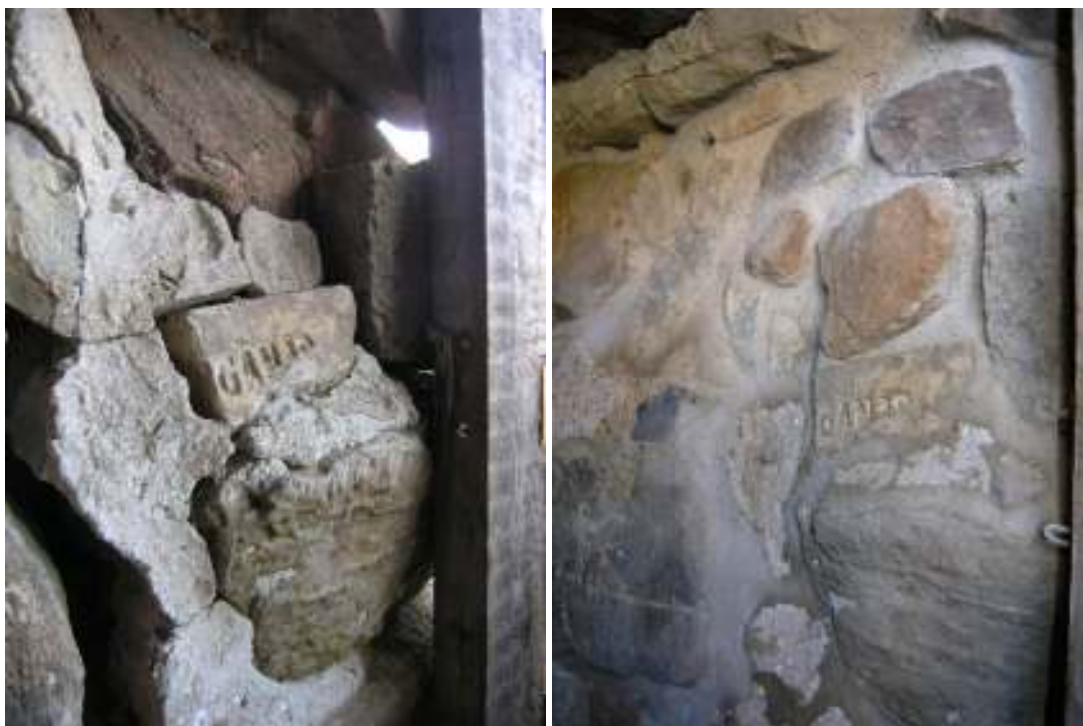
Skadat murparti innanför dörren i kvarnhuset.

Samma murparti efter avslutade åtgärder.

Till höger innanför dörren fanns tidigare en lodrät spricka i muren. Den har sannolikt uppkommit tidigt, då det är lerbruk på ömse sidor av den. Sprickan har nu åtgärdats med hjälp av kompletterande lerbruk som tryckts in i hålrummet.

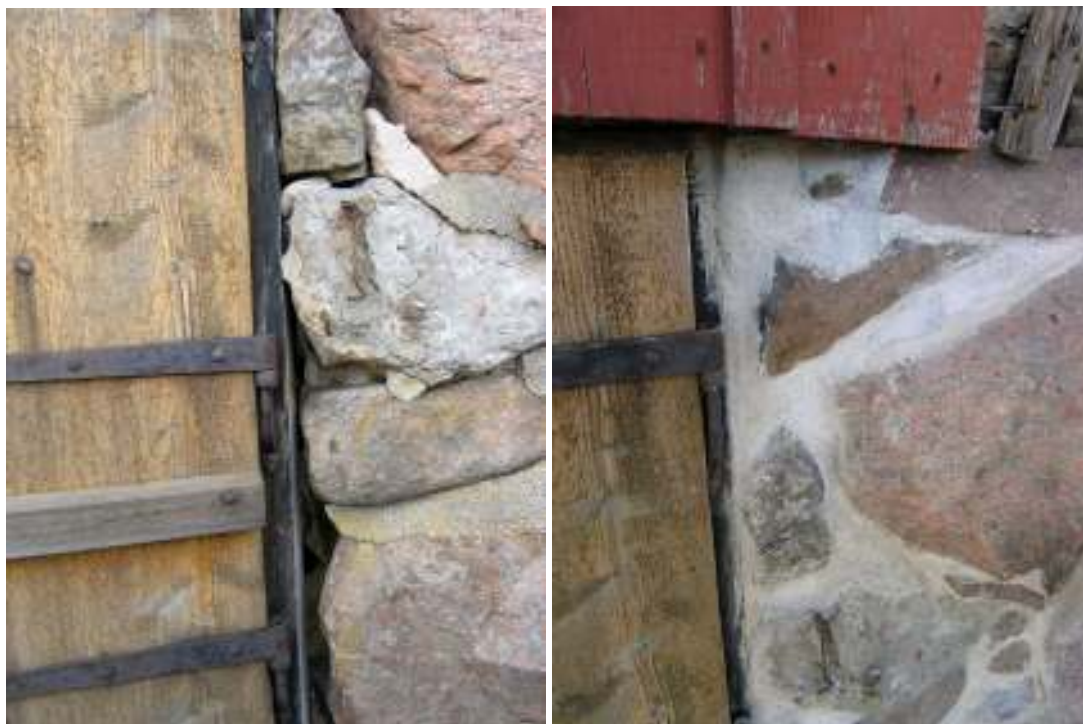
Muren invid dörren saknades flera fogar.

Samma murparti efter komplettering med nya fogar.

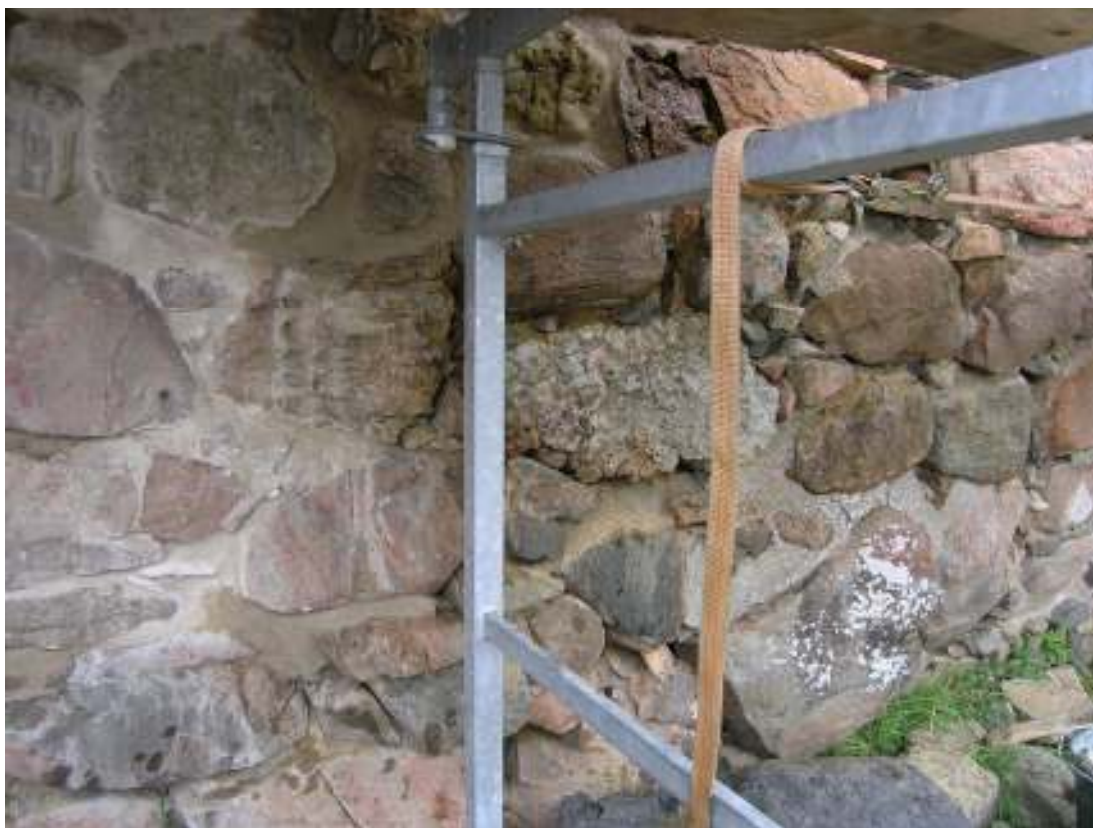
Pågående fogningsarbete av Vattenmöllans västra sockel.

Åtgärderna på den västra fasadens stensockel är snarlika den södra sidans. På den västra sidan har man dock fått justera stenar som kanat ut ur sina ursprungliga placeringar. För att åtgärda stenar som har hamnat i fel läge, var tanken ursprungligen att lyfta upp dessa och sedan stötta upp dem underifrån med hjälp av kilsten.

Efter närmare undersökningar bedömde entreprenören dock att risken för att muren skulle sätta sig var överhängande. Istället valde man att fylla hålrummet med mindre sten som murades i. Den sten som hade kanat ut ur muren fick ligga kvar.

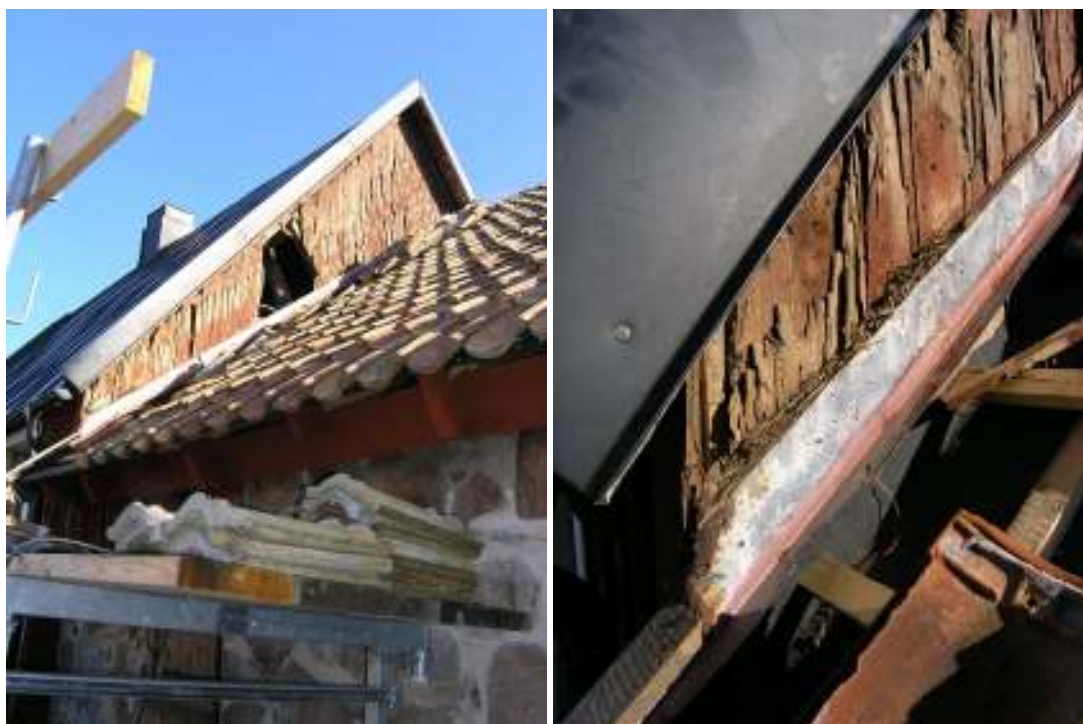
Under boningsdelens brädklädda gavel fann man stickor. Detalj av stickorna. Vid plåten syns även rester av ett stråtak.

I samband med att det västra takfallets norra del lades om, togs även panelen på boningsdelens södra gavel ned. Arbetet med att åtgärda gaveln ligger utanför bi-dragsärendet men för att inte skada möllans tak, beslutade man att göra det när taktäckningen ändå var frilagd. Under panelen fann entreprenören något överraskande en vägg klädd med rödfärgade stickor (spån). Istället för att sätta en ny locklistpanel enades Regionmuseet, Vattenmöllekommittén och entreprenören om att ägaren borde informeras och ges rådet att återgå till ursprungligt ytskikt och därmed sätta nya stickor. Entreprenören har inlett en diskussion med fastighetsägaren.

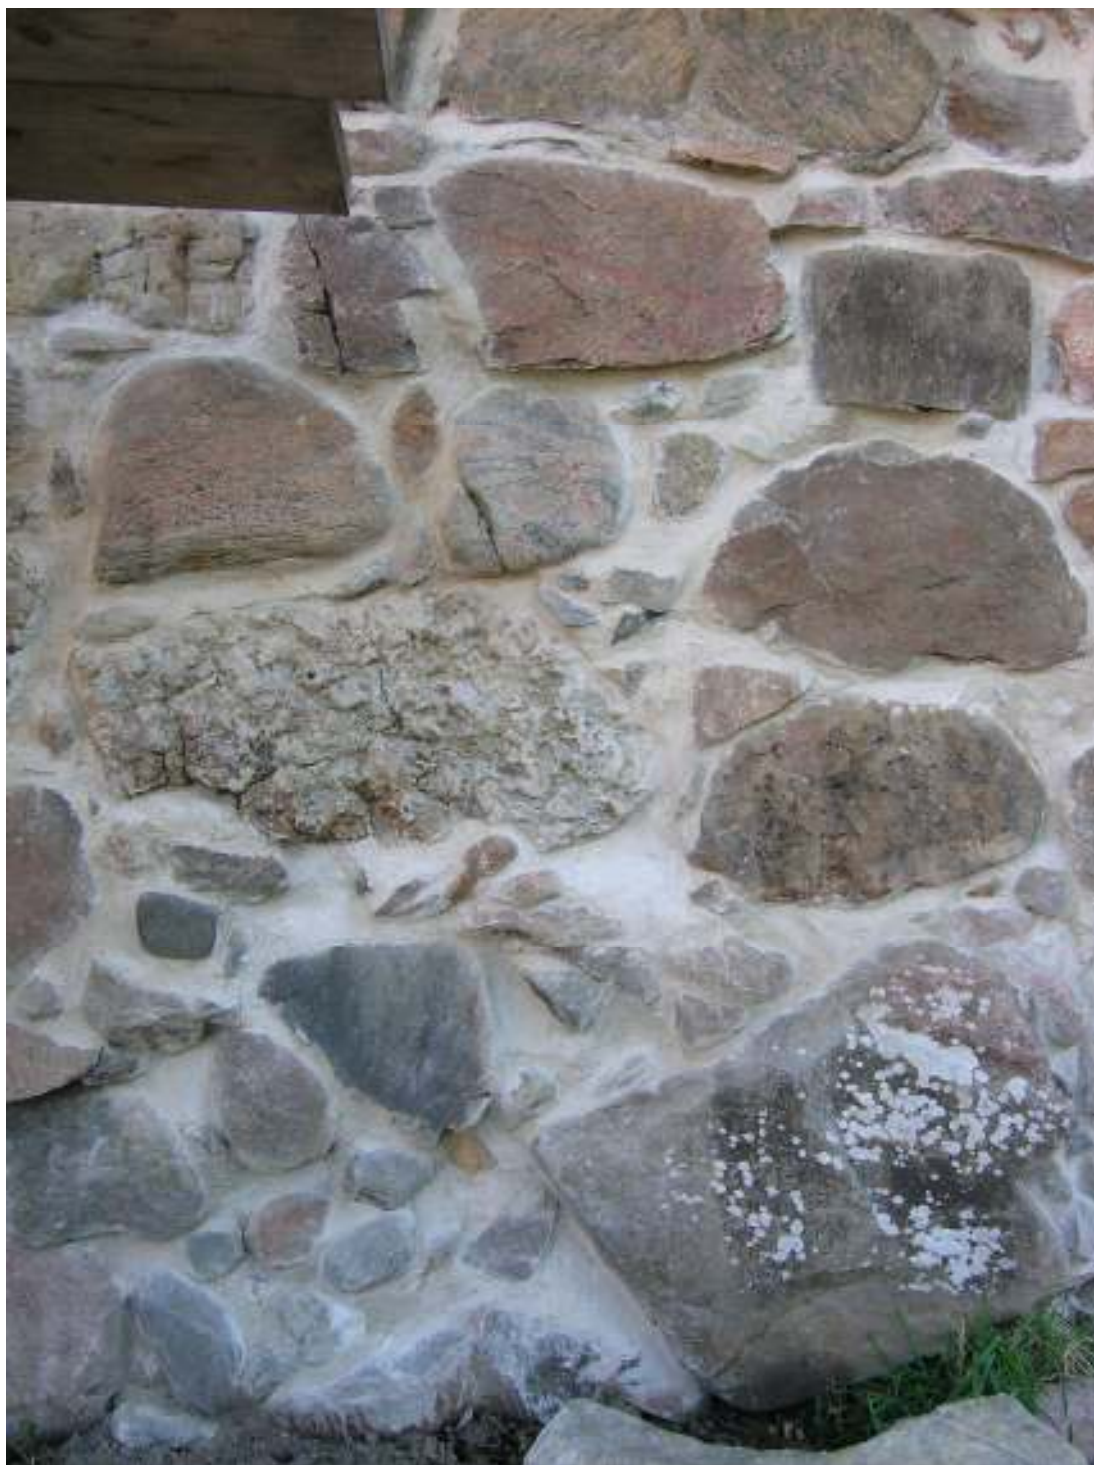
Naturstensmuren har efter nedknackning av cementfogar fogats om med kalkbruk. Längst ner är fuktvandringen stor och därför har man där använt ett hydrauliskt kalkbruk, vilket är starkare än ett rent kalkbruk. Jämfört med tidigare cementfogar har nuvarande fogar medvetet lagts längre in i muren, för att låta murens naturliga karaktär komma fram mer.
