Rapport 2006:38

Vattenmöllan

–restaurering av kvarnbyggnad,
fastigheten Krapperup 19:2

Antikvarisk kontroll, 2006

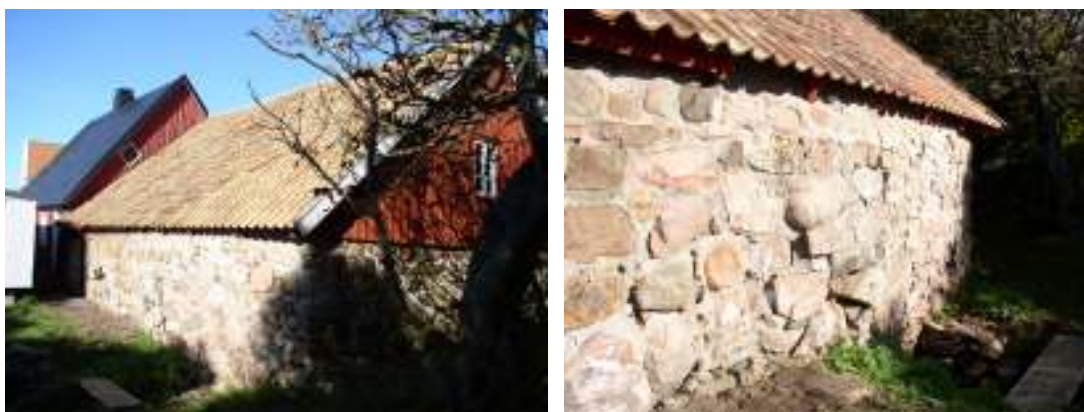
Under de senaste decennierna har kvarnen och möllarebostaden fått förfalla och fukt har kommit in. I möllarebostaden är golven upprivna och tapeterna släpper från väggarna. Denna del av byggnaden kommer under 2007 att genomgå en varsam helrenovering av fastighetsägaren Hasse Hansson. Under årens lopp har mycket vatten trängt in i kvarnen och den västra väggens södra del har tryckts utåt. Vattenmöllekommittén har sedan 2005 påbörjat mindre arbeten med att tömma kvarnbyggnaden på vatten, ett återanvänt gammalt fönster har satts in i det södra gavelröstet som även har målats och kvarnrännan ute på gårdsplanen har delvis grävts fram. I dagsläget är det aktuellt med att förstärka takkonstruktionen, att säkra byggnadens sydvästra väggavschnitt som håller på att bukta ut och i samband därmed återskapa den gamla öppningen ut till kvarnrännan.

Kvarnens västra vägg. Kraftig utbuktning/utkalvning av stenar samt sprickbildning har skett c a fyra meter från det sydvästra hörnet

Arbetet påbörjades under april med att kvarnens tak stämpades upp i väster. Tre stycken ramsågade furubjälkar anskaffades vilka provisoriskt sköts in ovan remstyckena. Bjälkarna tillsammans med taket stämpades. Därefter plockades delar av den västra väggen ner för om strax norr om utbuktningen c a fyra meter fram till det sydvästra hörnet. Väldigt kraftiga stenar var lavade högt upp, men trots det lyckades man ta ner väggavsnittet med handkraft. Raseringen blottade de tjocka väggarnas konstruktion. De över en meter tjocka väggarna (troligen c a två alnar, d v s 1,19 meter) befanns vara uppmurade i skalmursteknik med stora murade stenar i lerbruk ytterst och en kärna i mitten av mindre stenar lagda i lerbruk. Strax söder om utbuktningen är väggen smalare, där den gamla portöppningen varit placerad. Det fanns därmed inga frågetecken hur bred öppningen ursprungligen var. Arbetet skedde i etapper. När c a 2,5 meter vägg var nerplockad murades den norra dörrposten upp med lerbruk lika befintligt. Fogningar i ytterliv skedde med kalkbruk. Därefter togs mera sten ner, den södra dörrposten uppmurades och en c a två meter bred öppning skapades.

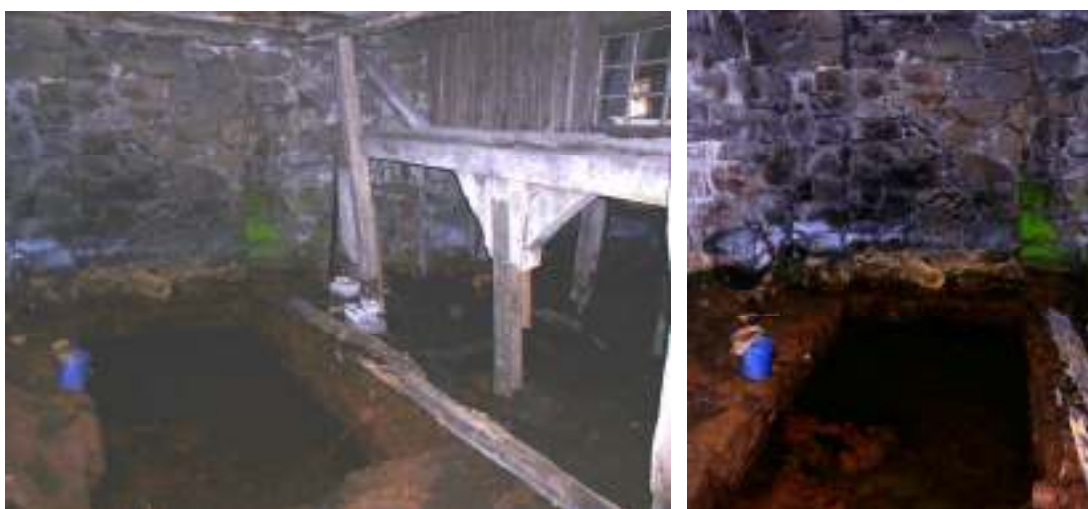
Kvarnens insida, hjulgraven mot västra väggen. Kvarnstolen av ek från 1700-talet bevarad. Den igenmurade öppningen med tunnare mur tydligt läsbar i murverket

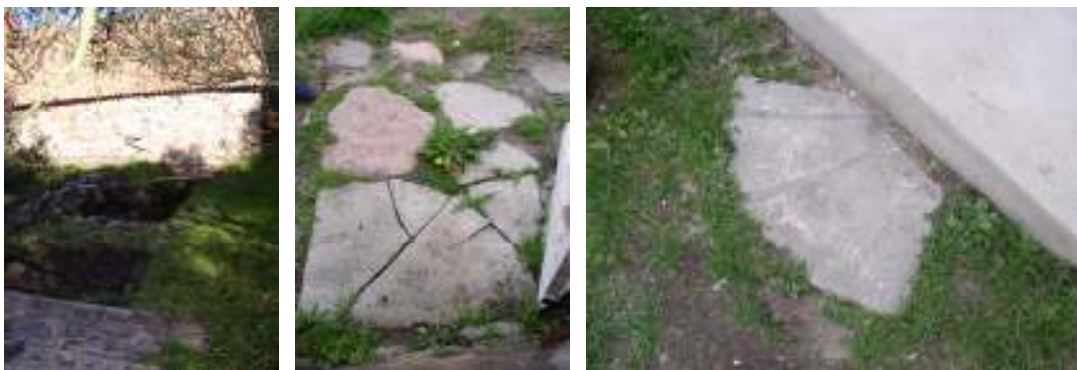
Den delvis utgrävda vattenrännan. Fragment av kvarnstenar på gårdsplanen

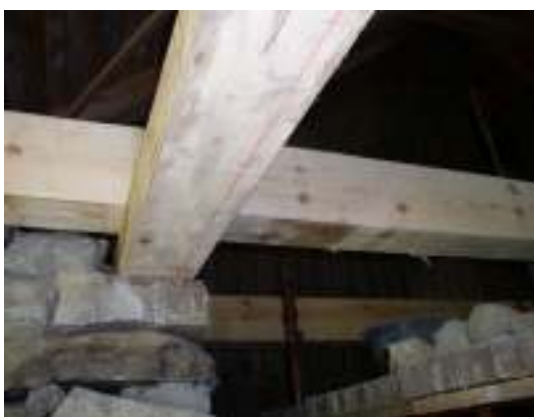
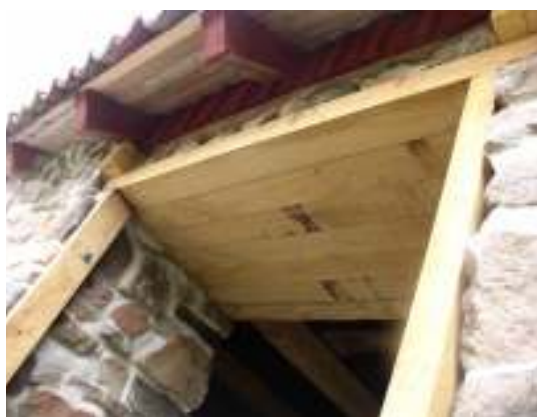
Det befintliga remstycket av ek i väster på murens insida var till stora delar upp-
rötad. Ca 5–6 meter nytt ramsågat remstycke av ek anskaffades och skarvades
halvt i halvt med den ca 2 meter friska delen i norr. Det inre remstycket fick be-
stämma öppningens höjd. Tre stycken ca 80 cm långa skruvbultar inborrades
och fästes på vardera sida öppning. På skruvbultarna fästes nya ramsågade port-
stolpar/karmar av ek som placerades i liv med muren. Sex stycken, ca två meter
långa överliggare av ramsågad ek lades upp på urtag på den tjocka murens över-
kant och placerades jämte remstrycket på murens insida. Ovanpå dörröverstycket
lavades mindre stenar upp mot murens överkant. De tre stycken nya 6 x 7 tums

ramsågade furubjälkarna som därtills fungerat som stämp, passades in i befintliga öppningar/urtag i muren och fästes i takstolen som bindbjälkar. Det nya remstycket samt de tre bindbjälkarna fästes med järnband av svart ogalvat järn och skruvades med bult för att åstadkomma en stabil konstruktion för den tunga takstolen. En port av breda ramsågade och spontade furubräder tillverkades av Domstens kulturbygg i december 2006. Gamla begagnade gångjärn och beslag av järn användes. Porten tjärades med trätjära och järnbeslagen är målade med svart linoljefärg.

Remstycke av ek samt bindbjälkar av furu utlagda. Portstolpar av ek fastbultade i muren. Överliggare av ek utlagda på urtag på murens ovsida.
