Rapport 2009:8

Ruveröds kvarn

-rekonstruktion av dämme och kvarnlucka

Antikvarisk kontroll, 2008
Riseberga socken, 1108
Klippans kommun
Skåne län

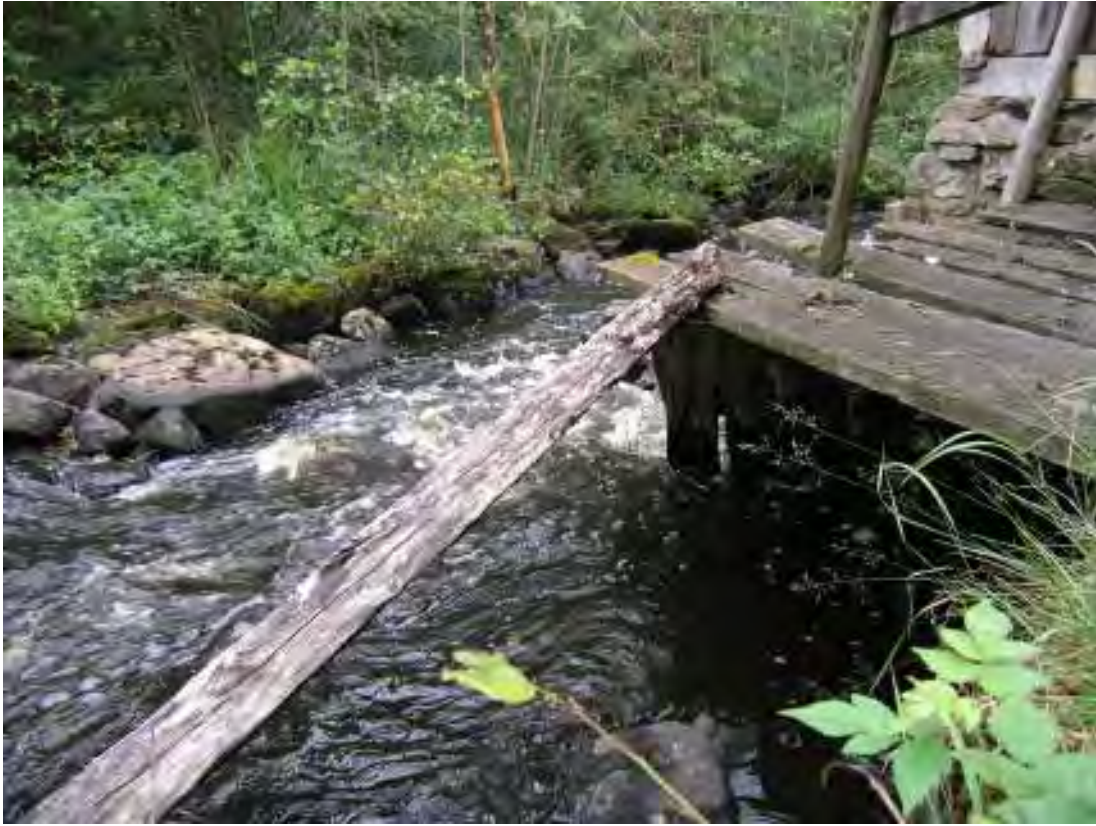
Rester av den tidigare gångbryggan löst liggande, med Ybbarpsån forsande förbi under.

Att kunna öppna kvarnluckan är nödvändigt för att driva kvarnen. Att kunna glänta på dörren intill, för att visa vattenhjulet i drift, är viktigt för upplevelsevärdet av Ruveröds kvarn. Gångbryggan utgör en förutsättning för detta. Utformningen av den bygger på mått och dimensioner från den tidigare.

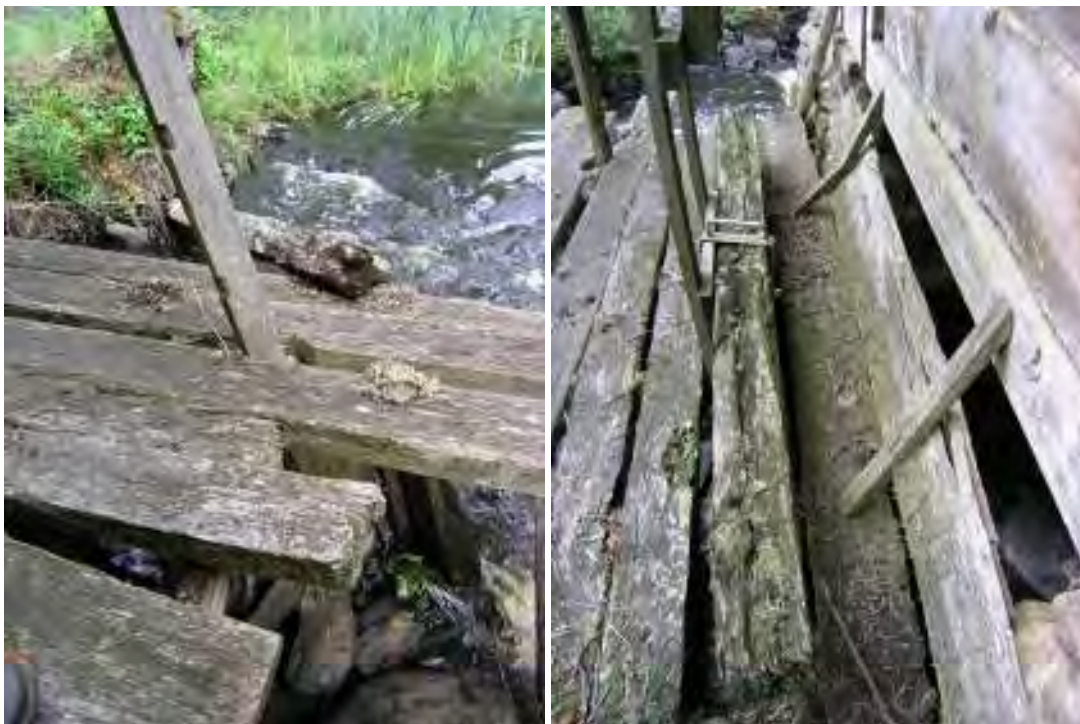
Den tidigare gångbrygga, vilken var på väg att ge sig.

Kvarnluckan, som var kraftigt rötskadad, före åtgärd.

Utformningen av kvarnluckan har gjorts med samma dimensioner som den tidigare. Modellen är också densamma. Tilläggas bör att den tidigare luckan också är sentida men att vi kan anta att den i sin tur har haft en ännu äldre kvarnlucka som förebild.

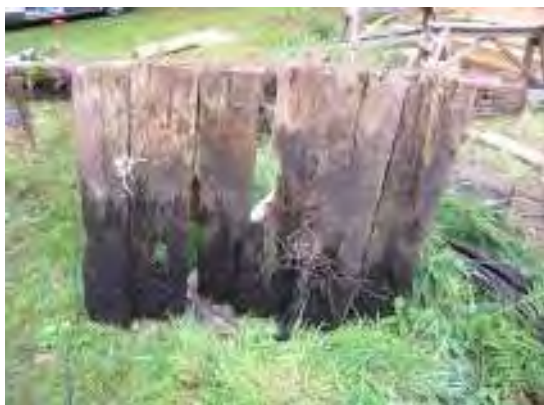
Detalj av tidigare palissad.

Virket i palissaden var kraftigt rötskadat och försvagat, varför det har fått plockas ner och bytas ut i sin helhet. De rötskadade delarna har radats upp på gräset i anslutning till kvarnbyggnaden och där mätts upp. I samband med att detta gjordes, upptäckte man att den vågräta brädan, som nertill fogar samman palissaden (den brädförstärkta muren), fortsatte betydligt längre än den befintliga palissadens vertikala bräder. Detta indikerar att palissaden tidigare har varit mer omfattande.

Det finns möjlighet att rekonstruera palissaden i sin helhet. Entreprenören har därför lämnat kvar delar av den understa, horisontella brädan. Det ersättande ekvirket, har fällts i närheten och skänkts till hembygdsföreningen från en av medlemmarna. Överliggaren på palissadens räcke fortsätter en bit utan avslutande stolpe. Den har lämnats så för att underlätta en eventuell förlängning av palissaden, i enlighet med dess ursprungliga dimension.

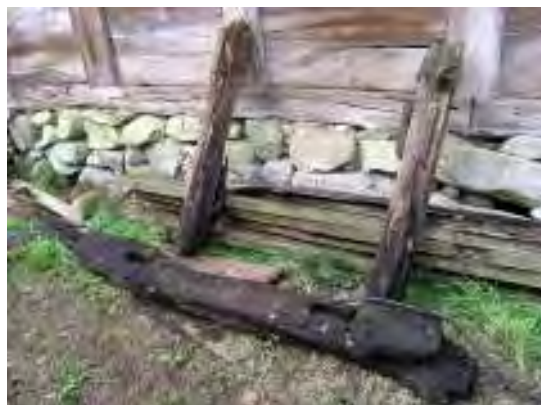
Delar av den äldre kvarnluckan i samband med uppmätning.

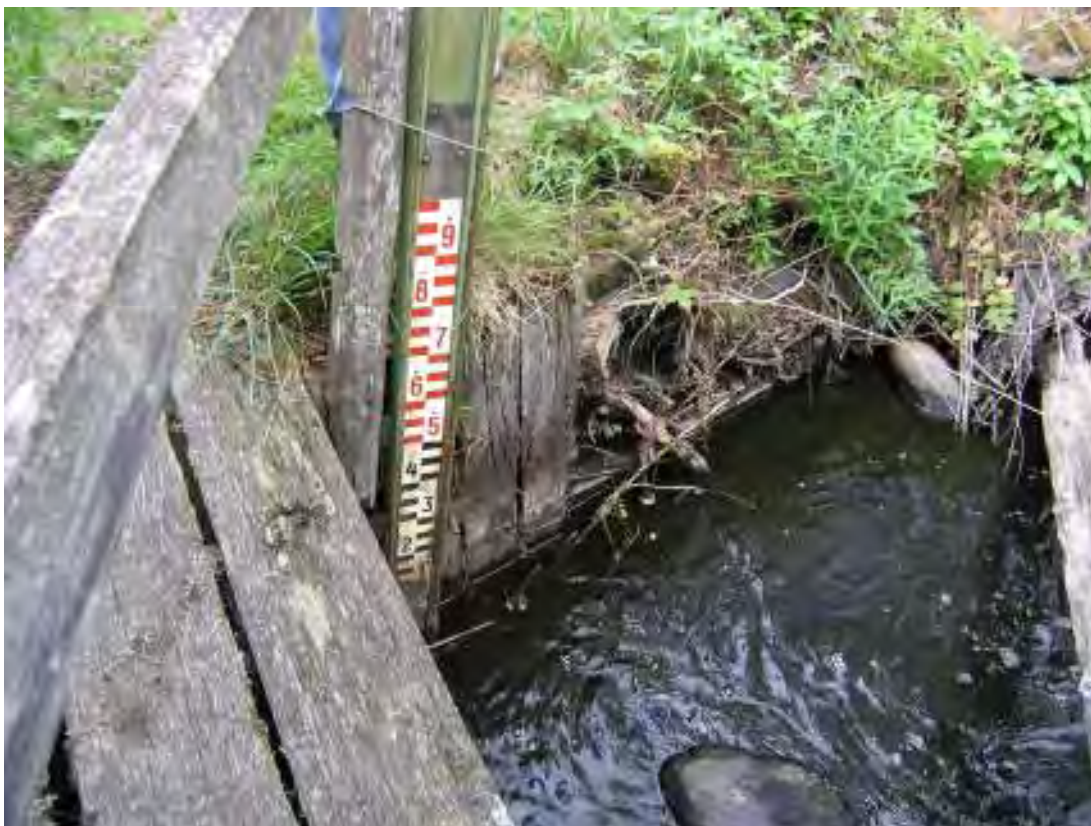
Återstoden av palissaden samt nivåmätare för flödet i Ybbarpsån.

Ruveröds kvarn blev kraftigt skadad i samband med en översvämning 2007. Dämmet, som redan innan var i dåligt skick, raserades då. Kvar fanns endast fragment av den tidigare byggnationen. Rekonstruktionen som nu har gjorts bygger därför både på uppmätning av kvarvarande delar och på uppskattningar av hur det ursprungligen kan ha sett ut och vilka dimensioner virket bör ha haft.

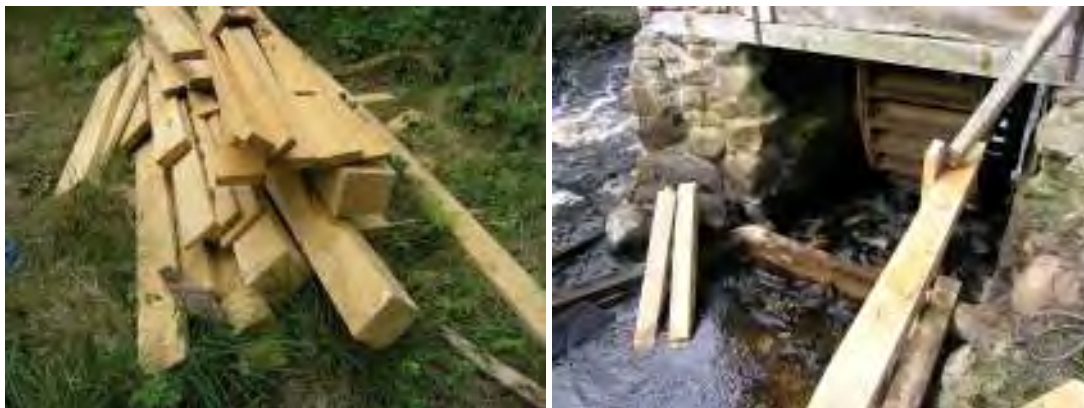
Upplag av lokalt avverkad ek i väntan på användning. Arbete med rekonstruktion av palissad och kvarnlucka.

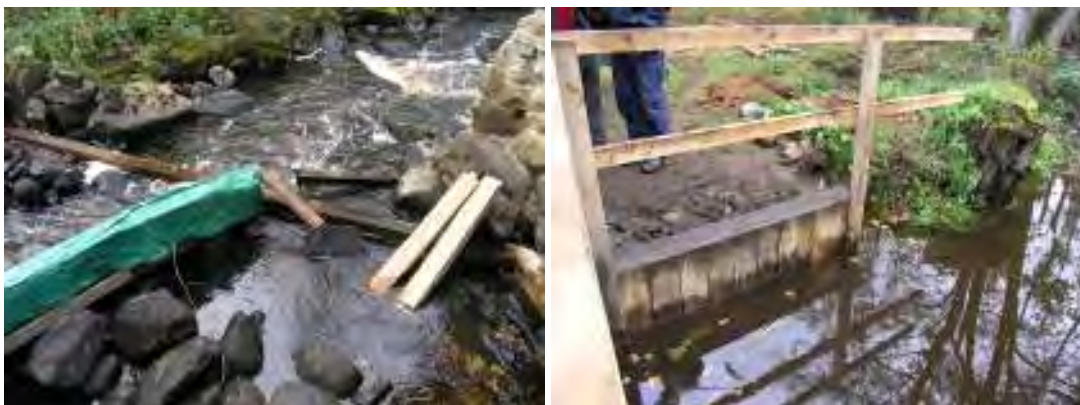
Arbetet med att rekonstruera dämnet har påbörjats.

Palissad och räcke efter avslutad rekonstruktion.

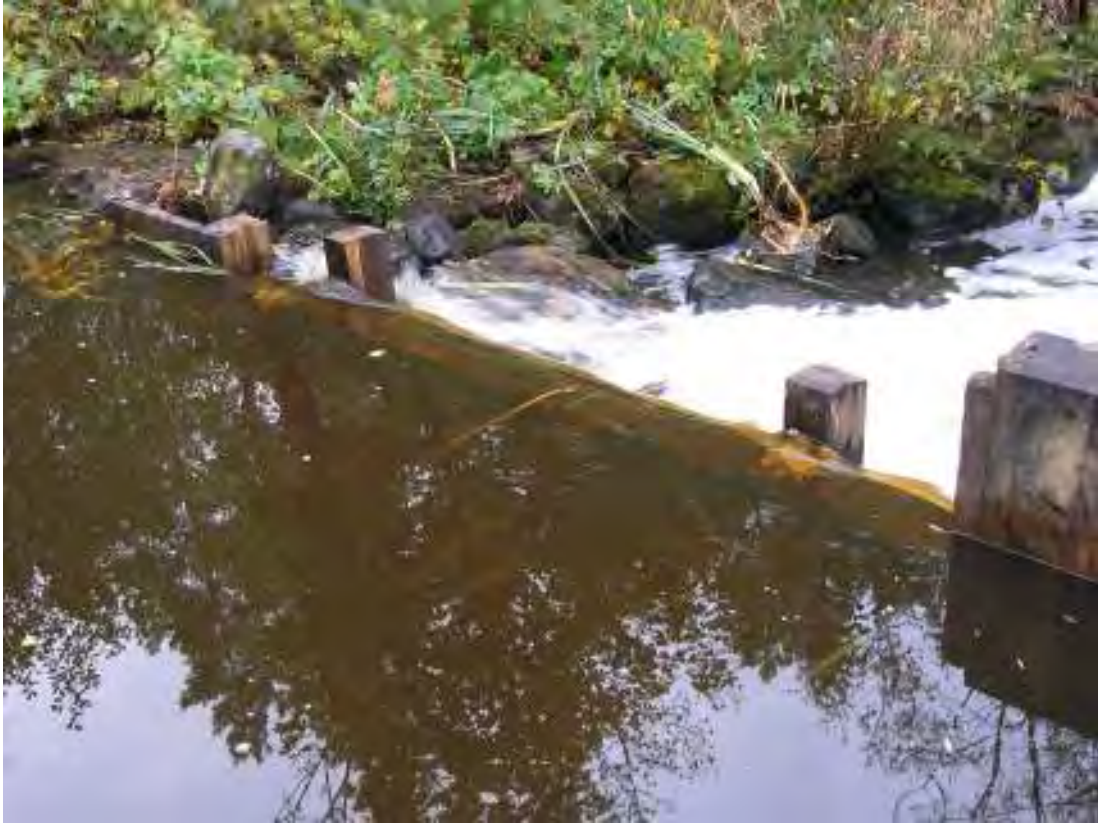
Det tidigare dämnet och palissaden hade bräder som var fogade till varandra med hjälp av horisontella bräder samt av lister. När listerna försvann blev dämnet otätt, varpå en snabb nedbrytningsprocess tog vid. För att undvika en bristfällig rekonstruktion, har befintliga bräder istället fogats till varandra med hjälp av ihalvning (se bilaga). Det gör dämnet starkt och ökar dess tätande förmåga.

Ruveröds kvarns rekonstruerade dämme. I mitten av dämmet finns möjlighet att placera en bräda för att vid malning kunna dämna mer vatten och på så vis temporärt öka kvarnens kapacitet.

Eftersom dämnet ömsom ska släppa förbi vatten ömsom ska samla upp vatten, måste vattennivån kunna regleras. Utöver det ordinarie dämnet kan vattennivån temporärt höjas ytterligare men hjälp av en bräda som läggs ovanpå. Exakt hur detta såg ut tidigare vet vi inte. Lösning bygger istället på antaganden och på iakttagelser av hur detta har gjorts på andra ställen. Konstruktionen av dämnet är annars snarlik palissadens.
