# Södertörns Brandtjänst AB

**Uppdragsgivare:** BRF Segelflygare

**Objekt:** KV Glidflykten, Ballongen, Uppvinden & Segelflygaren

Utreda och rapportera avvikelser i brand och utrymningssäkerheten.

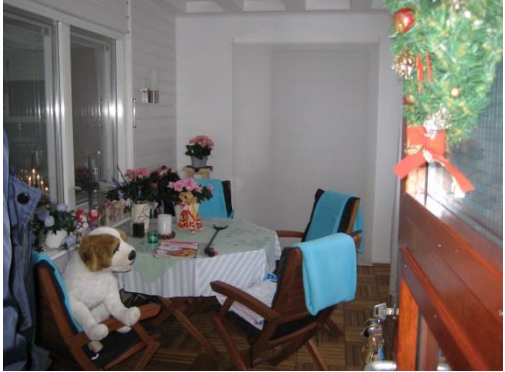
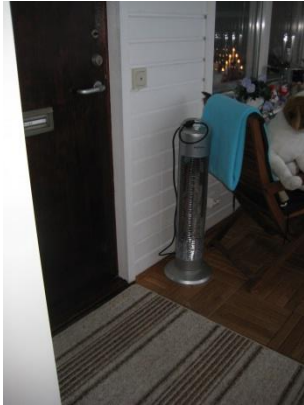
5	<p><b>Viktig brist på flera ställen (Bilderna visar ett exempel på inbyggnad)</b></p> <p>Loftgångarna som är en utrymningsväg har på flera ställen glasats in och används som uterum.</p> <p>Problemet med det är</p> <ul style="list-style-type: none"><li>• Brand/utrymningsdörrar mot loftgångarna är anpassade för just loftgångar (E15-C) skall ej finnas brännbart material på någon sida av dörren.</li><li>• Vid en brand skall rökgaserna i trapphusen vädras ut genom dessa dörrar. Som det ser ut på bilden så går inte det eftersom rökgaserna och branden sprider sig till rummet.</li><li>• Utrymning från lägenheten innanför har byggts igen.</li><li>• Brandcellsgränsen är räknad att vara vid ytterdörren, nu har den flyttats ut ca 2 m med den påföljd att de lägenheter som ligger i innerhörn kommer brandcellsgränserna för nära varandra.</li><li>• Loftgångarna tillhör föreningen och ägs ej av bostadsrättsinnehavare.</li></ul> <p><b>Åtgärd:</b></p> <p>Bygglov skall finnas med utlåtande från sakkunnig brand och de kan ni kräva in från de som har byggt in.</p> <p>Återställ i ursprungsskick.</p>

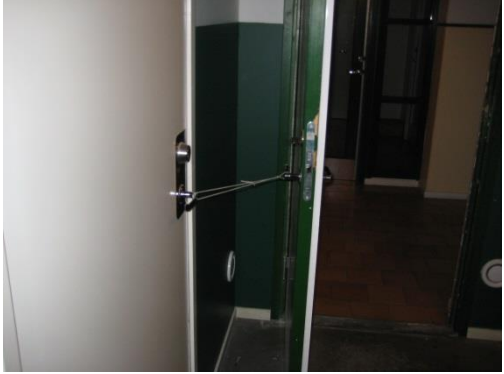
<p>7</p>	<p><b>Glidflyktsgatan 3</b></p> <p>Se generella punkter 1-5</p> <p>Samt branddörr står uppställd med vajer mellan förråd och trapphus.</p> <p><b>Åtgärd:</b></p> <p>Det är en punkt som ingår i ordning vid SBA genomgång.</p> <p>Ta bort vajer.</p>

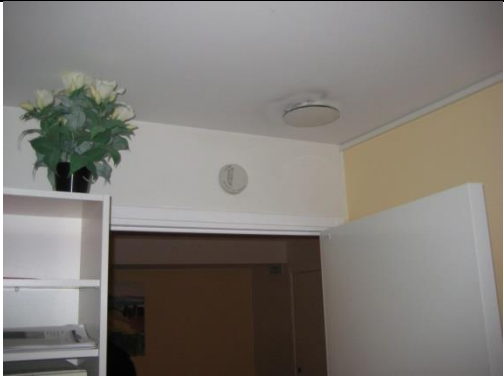
<p>8</p>	<p><b>Glidflyktsgatan Gästlägenhet</b></p> <p>Sista stället att bli rökfyllt vid en brand är på väggen nära tak, pga det ska brandvarnare monteras i tak minst 70 cm från väggen.</p> <p>Saknas även släckutrustning.</p> <p><b>Åtgärd:</b></p> <p>Flytta brandvarnaren samt komplettera med brandvarnare (kommunicerande) i sovrum och montera en brandsläckare i köket.</p>

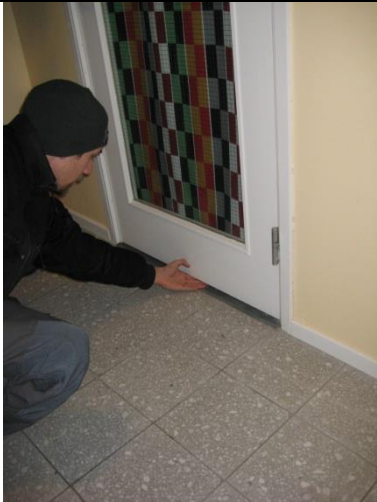
<p>9</p>	<p><b>Glidflyktsgatan 5</b></p> <p>Se generella punkter 1-5</p> <p>Samt Gemensamhetslokalen på plan 4 tätas under utrymnings/branddörr</p> <p><b>Åtgärd:</b></p> <p>Släpplista under dörren eller tröskel som tätar.</p>

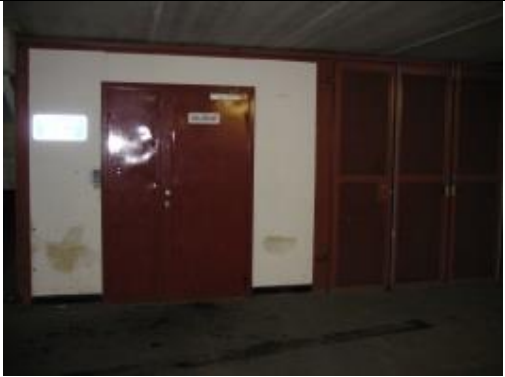
51	<p><i>Miljörum:</i></p> <p>Skall byggas som en egen brandcell och inte ingå i garageets brandcell.</p> <p><b>Åtgärd:</b> miljörummet byggs som egen brandcell i brandklass EI 60.</p>

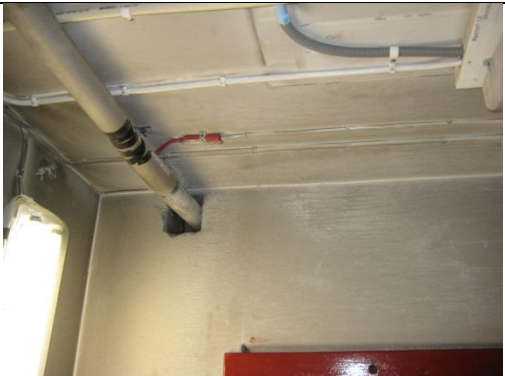
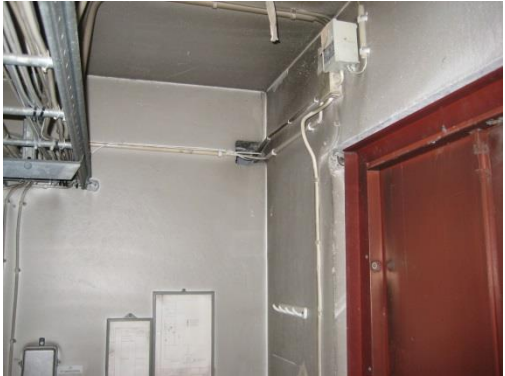
52	<p><i>Pannrummet:</i></p> <p>Ska vara en egen brandcell.</p> <p><b>Åtgärd:</b> täta hålen i väggarna till samma brandklass som övriga väggen EI 60</p>

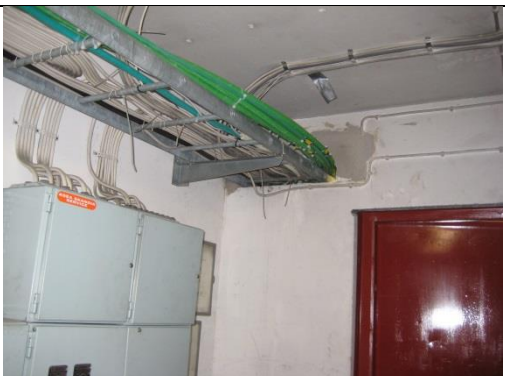
53	<p><i>Elrummet:</i></p> <p>Ska vara en egen brandcell.</p> <p><b>Åtgärd:</b> täta hålen i väggarna till samma brandklass som övriga väggen EI 60</p>
