# Roststatus på bilar av årsmodell 2002–2005

Förkortad version av Forskningsrapport  
utgiven av Swerea KIMAB, 2009.

## ROSTSKADOR PÅ BILAR – NOVEMBER 2009

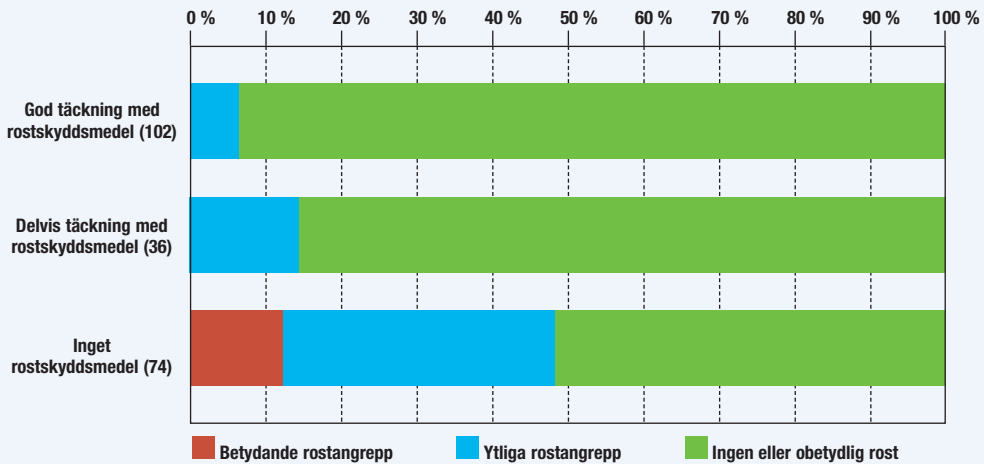
Rostangrepp på spaltytor i tröskellådor på 2002/2003 års modeller med olika grad av täckning med rostskyddsmedel på ytorna. Siffrorna inom parantes anger antal undersökta ytor.

Resultaten visar att för att erhålla ett gott korrosionsskydd i spalter är det viktigt att göra en bra behandling med rostskyddsmedel. Det är viktigt att behandlingen görs med tillräcklig mängd medel så att det tränger in ordentligt i de punktsvetsade fogarna och ger ett gott skydd åt spaltyorna. Exempel på tröskellådor med bra respektive dålig täckning av rostskyddsmedel visas i tabellen till höger.

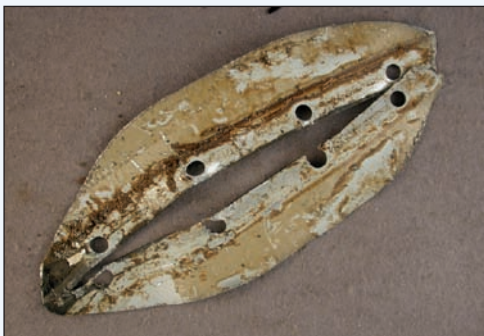
Bakskärm på Volvo 40-serien med god täckning både med ED-lack och rostskyddsmedel.

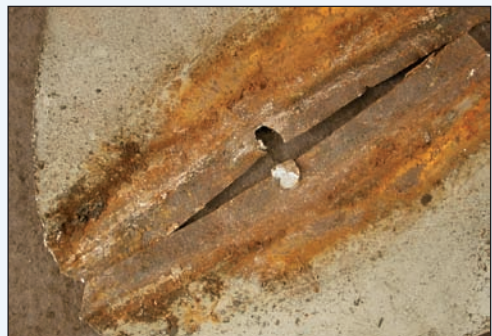
Bakskärm på Seat Ibiza -02 med bristfälligt skydd av spaltytorna
