# Roststatus på bilar av årsmodell 2002–2005

Förkortad version av Forskningsrapport  
utgiven av Swerea KIMAB, 2009.

## ROSTSKADOR PÅ BILAR – NOVEMBER 2009

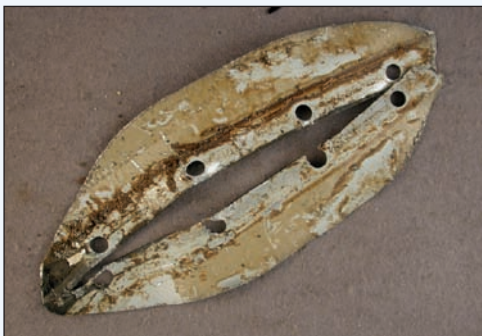
Bakskärm på Volvo 40-serien med god täckning både med ED-lack och rostskyddsmedel.

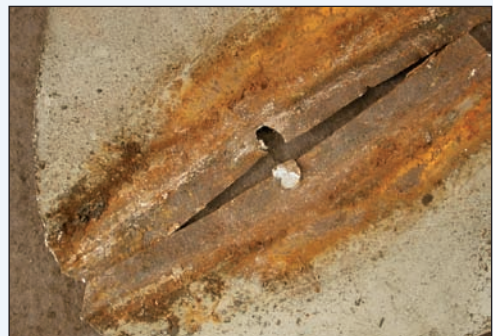
Bakskärm på Seat Ibiza -02 med bristfälligt skydd av spaltytorna
