# KONTROLL AV MOTOR KONDITION?

# Beskrivning

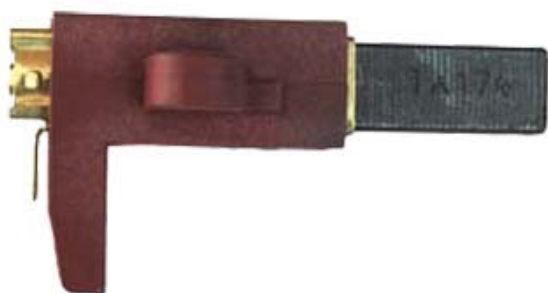
1. Nytt kol PIM-125

För att kontrollera skicket på kolborstar och kollektor behövs normalt ingen demontering av motor göras. Kolborstar finns i flera modeller och utföranden. Vissa levereras som "självbrytande" (bild-2) en teknik som minskar risken för skador på kollektorn. Nedan beskrivs två exempel på kolborstar som är nya och utslitna.

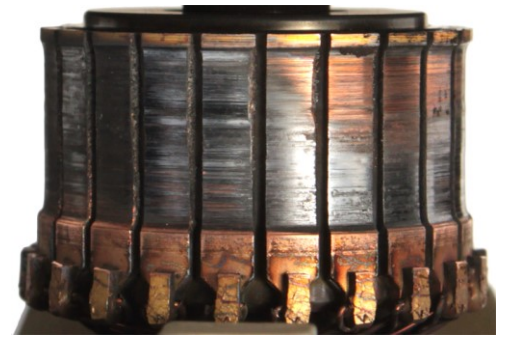
Bilden beskriver en motor med en utsliten kollektor.

Nedanstående bilder beskriver motorer som inte är lämpliga för byte av kolborstar. Vi rekommenderar endast byte av motor.

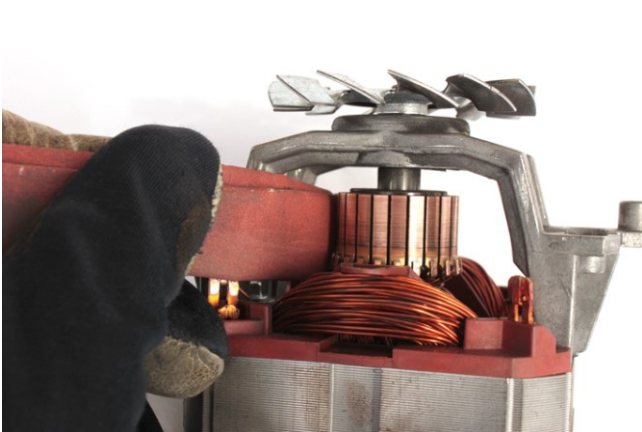
Innan montering av nya kolborstar kan en försiktig "putsning" (med ett fint slippapper) av kollektorn utföras, se nedanstående exempel.
