VELOCETTE LE

Teknisk utveckling under 20 år

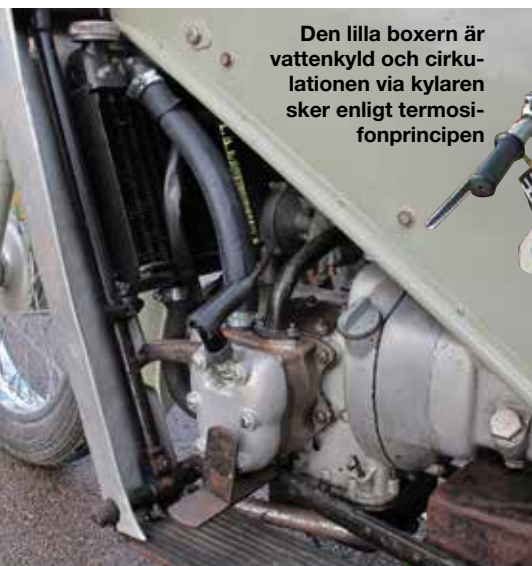
Den lilla boxern är vattenkyld och cirkulationen via kylaren sker enligt termosifonprincipen

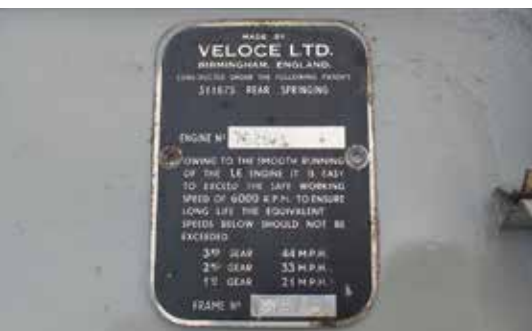
Motorn går så tyst att en varningstext finns på insidan av verktygsåldans lock. Man bör inte varva över 6000 rpm, vilket ger dessa rekommenderade hastigheter på varje växel. Men var tog den fjärde växeln vägen?

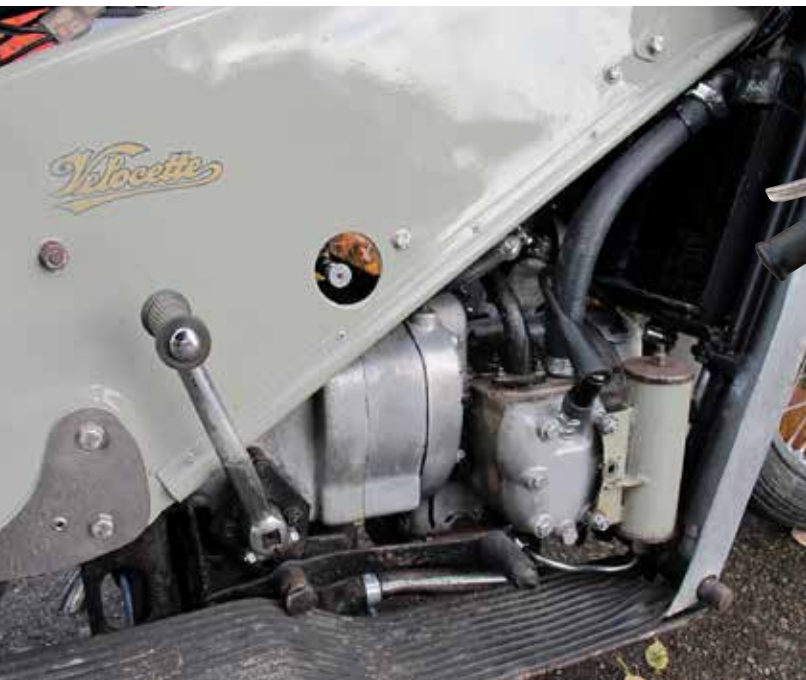
Kick och fotväxel och fyra växlar var nymodigheter på denna modell

Modellen kom att finnas i 22 år, men även om det inte syns så mycket utanpå så skedde en hel del teknisk utveckling under dessa år. Om vi jämför den modell från 1966, MK III, som vi presenterar här med den första, MK I, så kan vi ändå finna en del skillnader till det yttre. Handstartspaken på höger sida är ersatt med en vanlig kick, handväxelspaken är borta och ersatt av fotväxel och alla instrument och omkopplare har flyt-

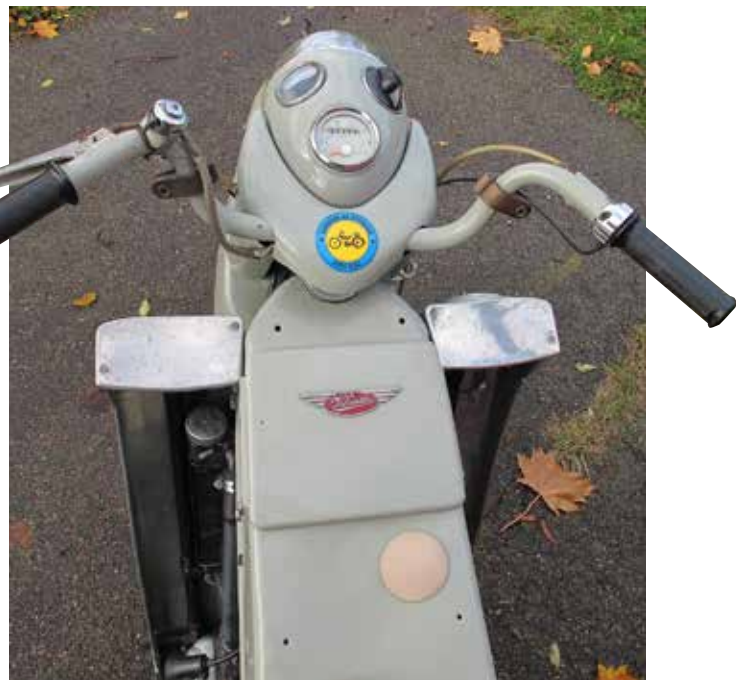
Alla omkopplare och instrument hade flyttat in i lykthuset på MKIII

tats från överdelen på knäskydden till lykthuset. Man kan kanske även se att hjuldimensionen har krympt lite på det senare utförandet. Sedan är det nog inte så många fler ändringar som ögat kan uppfatta på direkten, men det finns betydligt fler uppgraderingar.

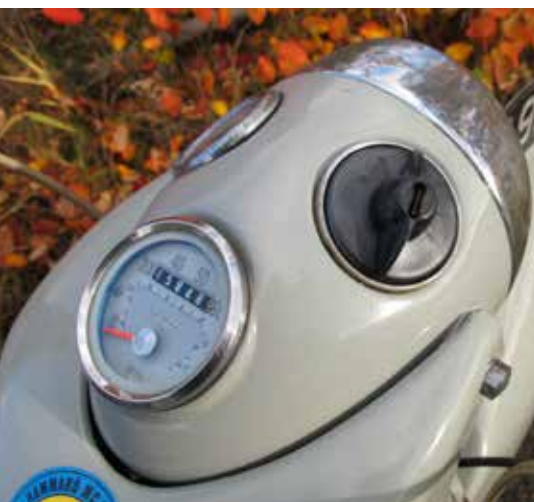
Omkopplaren går inte att vrida utan den speciella nyckel som hör till maskinen

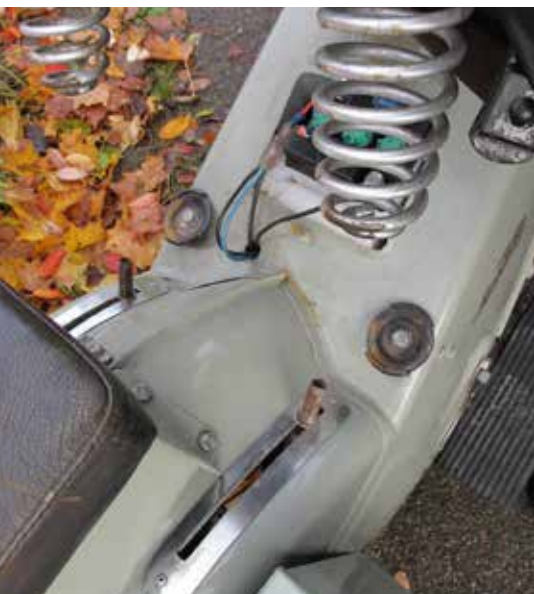
Velocettes patenterade ställbara fjädring fanns även på denna lilla maskin
