Objekt	Beställare
Brf Vasa	Humidus
Vasavägen 2-134	Niklas Rosborg

Bakgrund/orsak

GG Högtryck har fått i uppdrag att högtrycksspola spillvattenledning kök och badrumsavlopp samt stående stammar ner till servis. Högtrycksspolning av servisledningar ut mot servis gata. Efter utförd spolning utfördes besiktning/rörinspektion av 2st utvalda stammar i varje länga samt servisledning under fastighet.

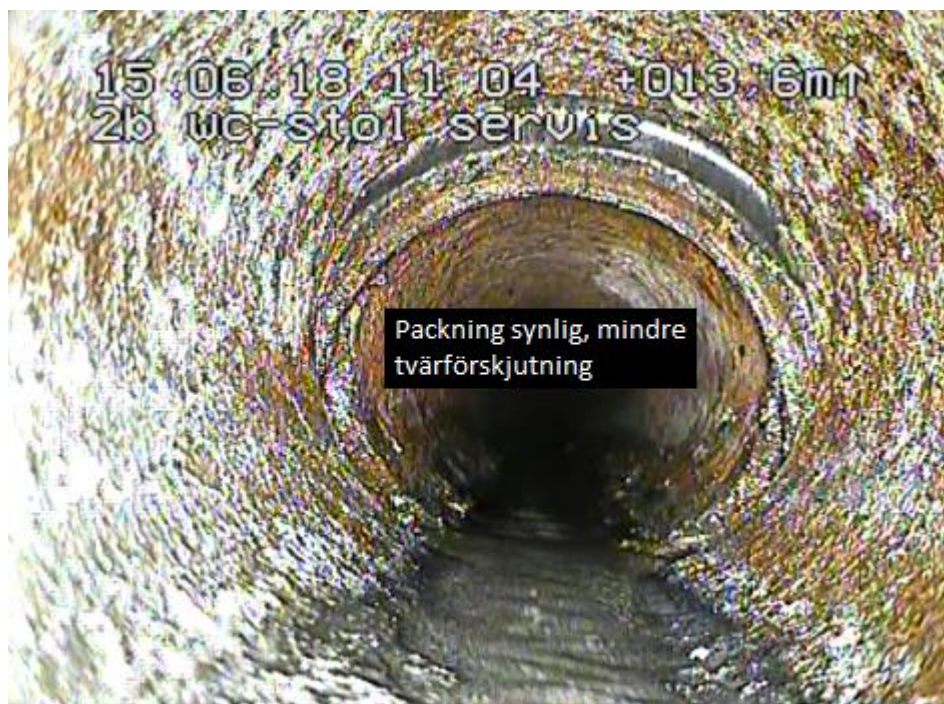
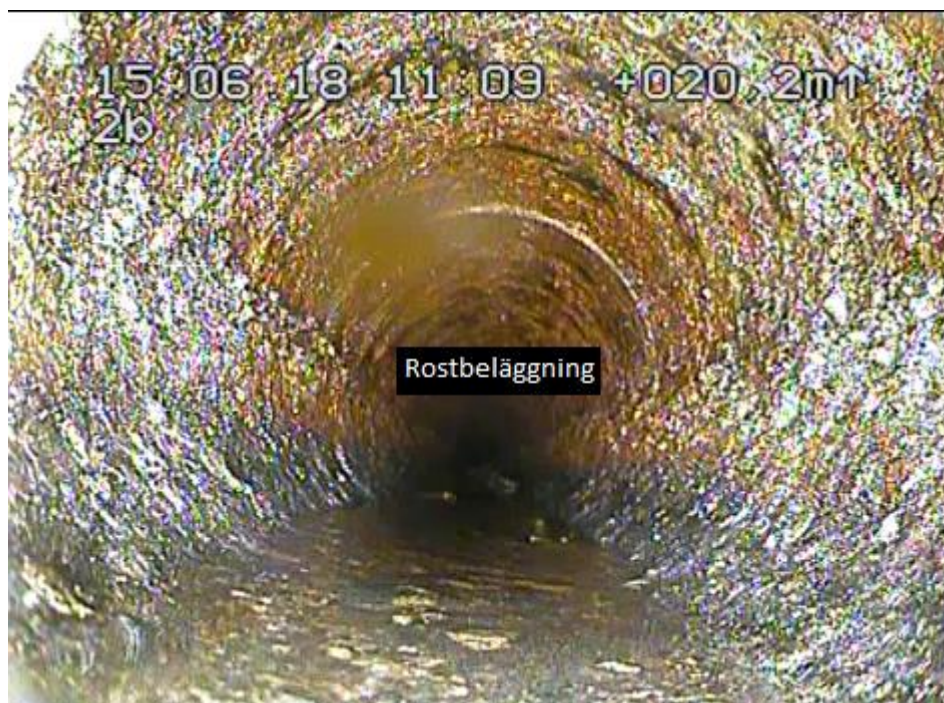
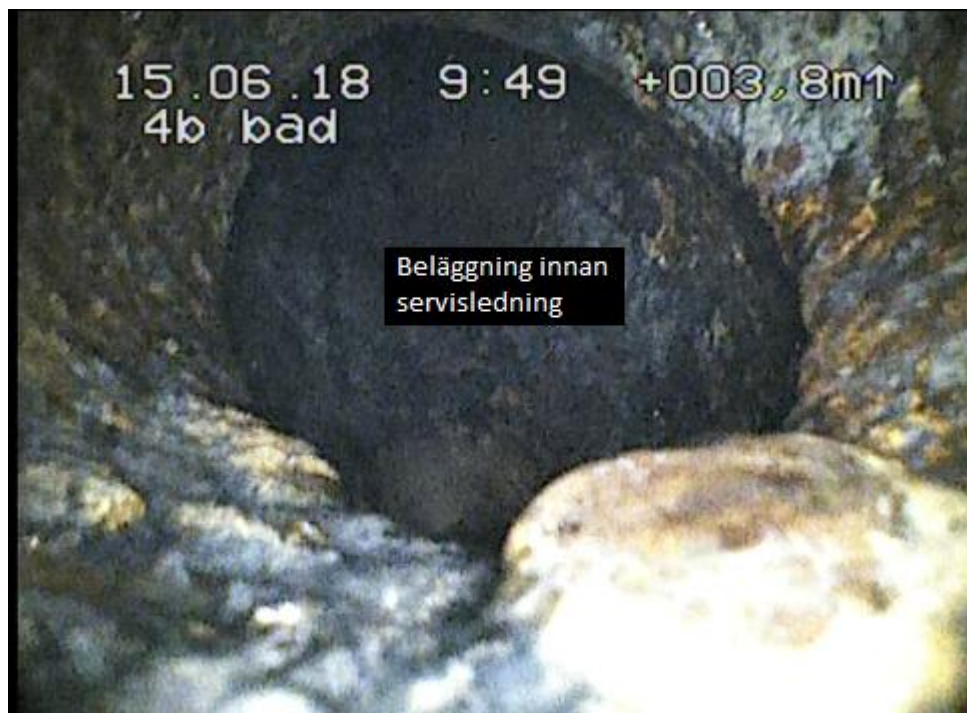
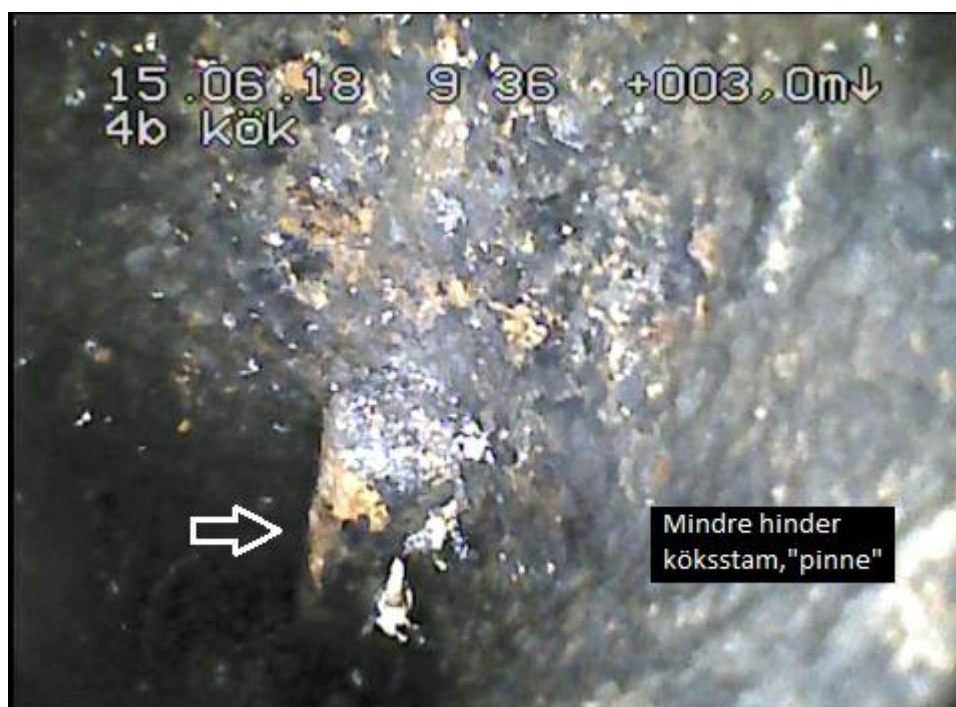
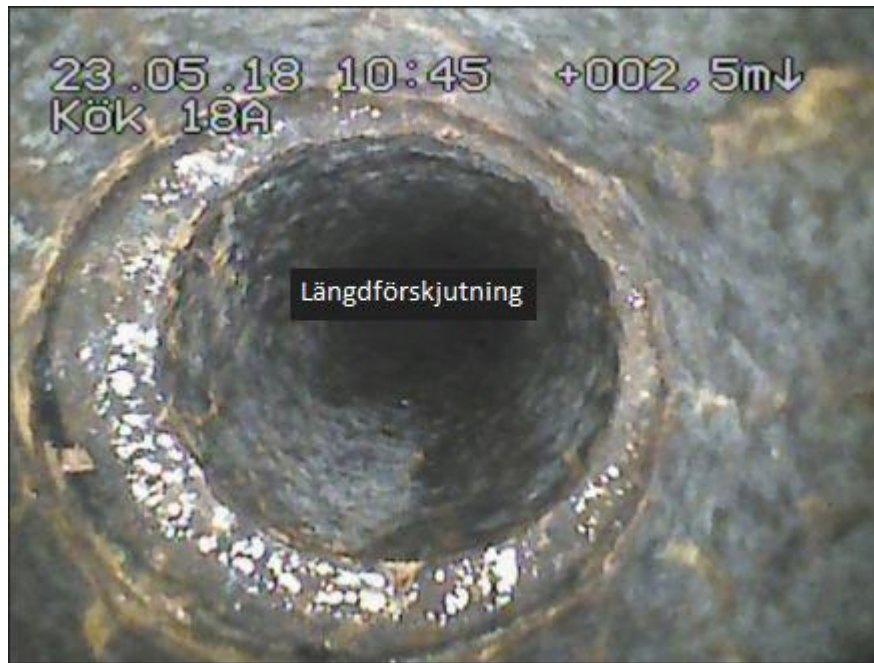
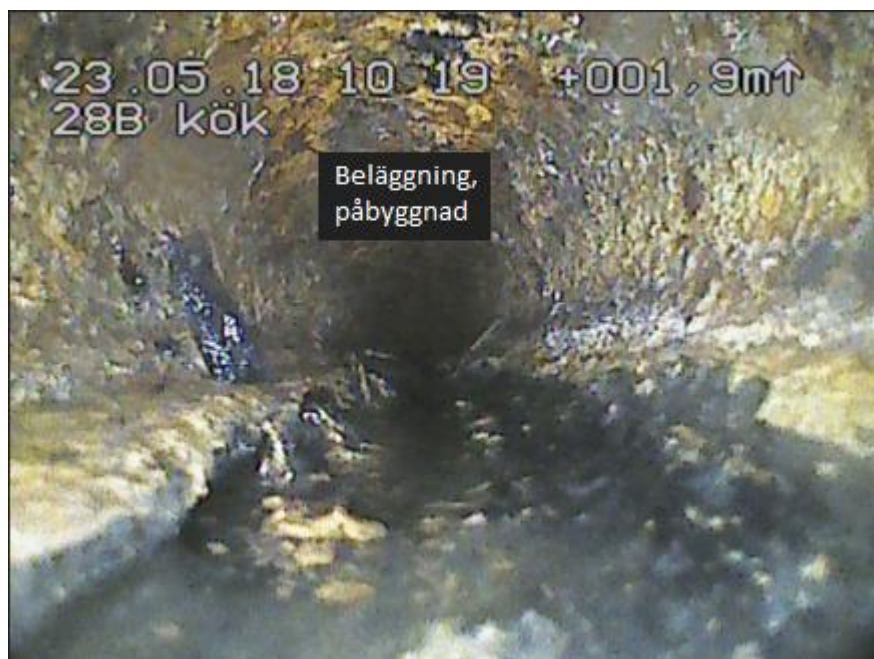
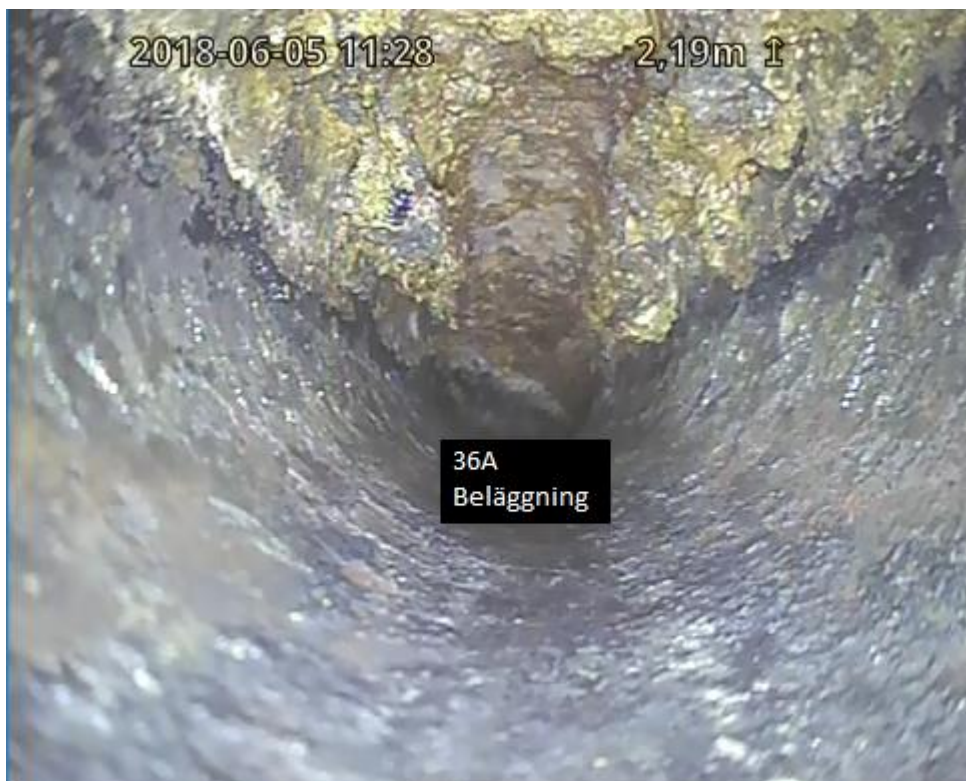
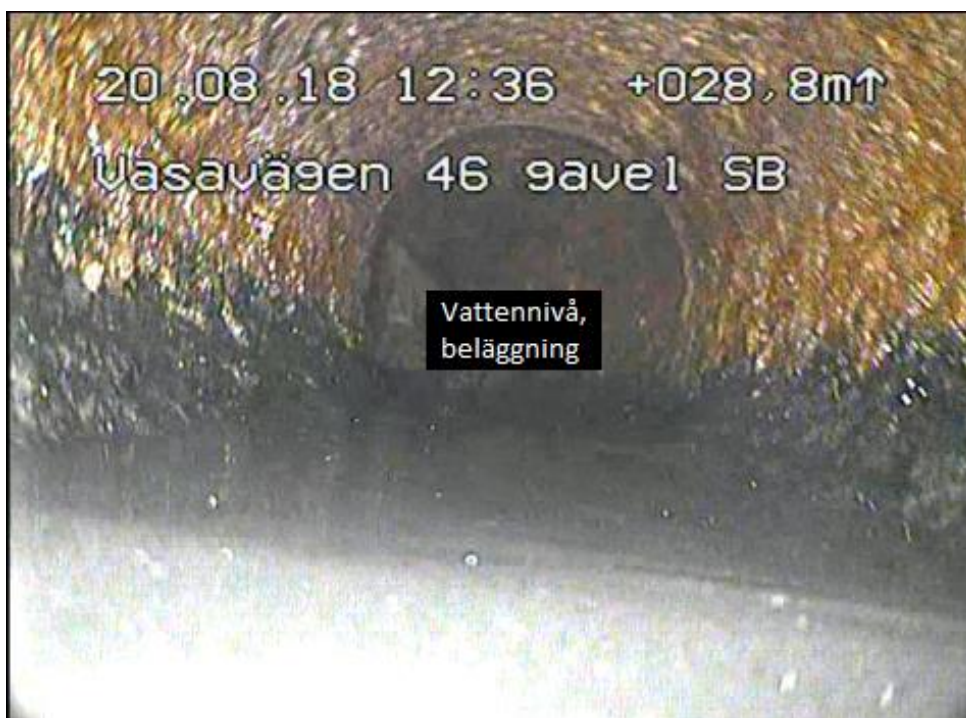
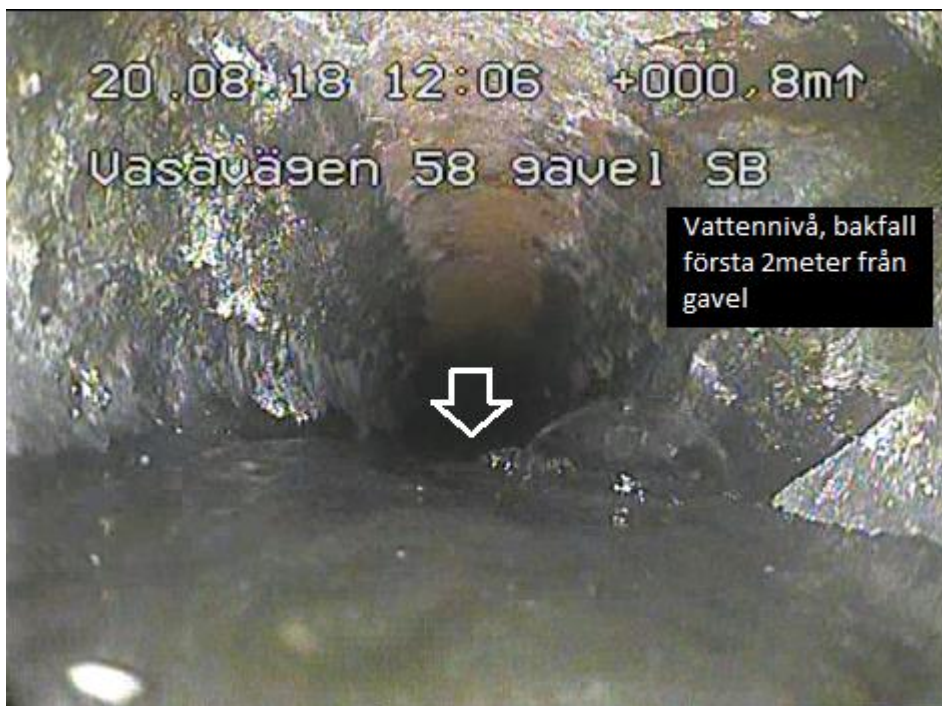
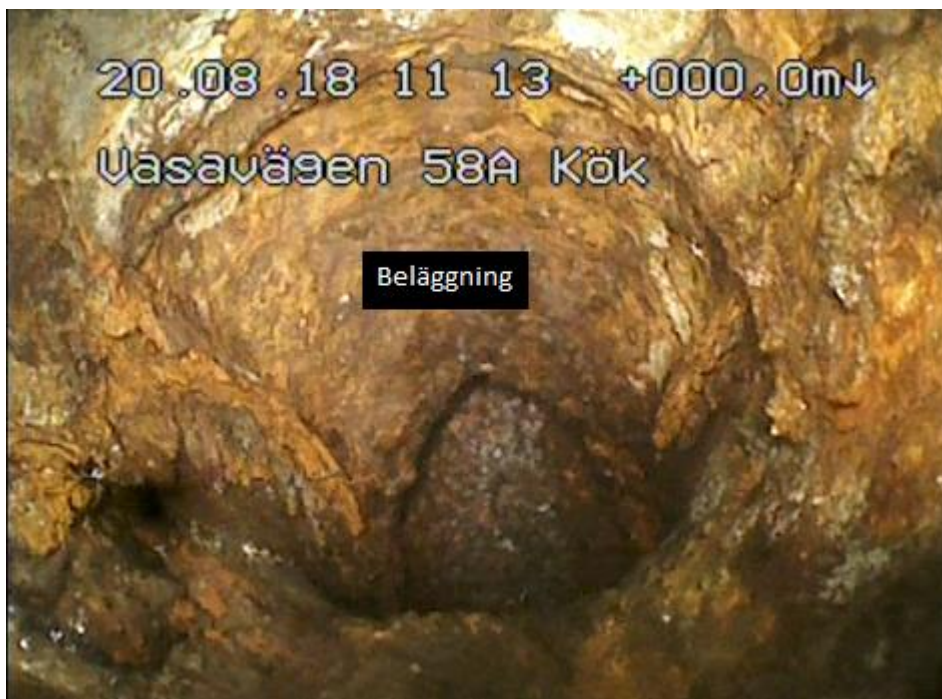
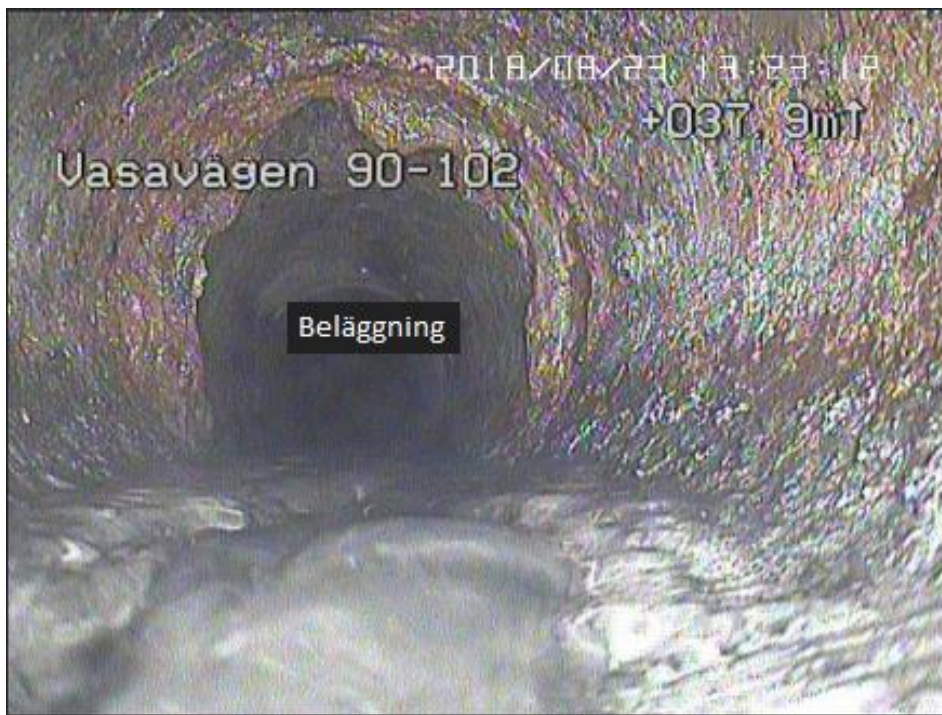
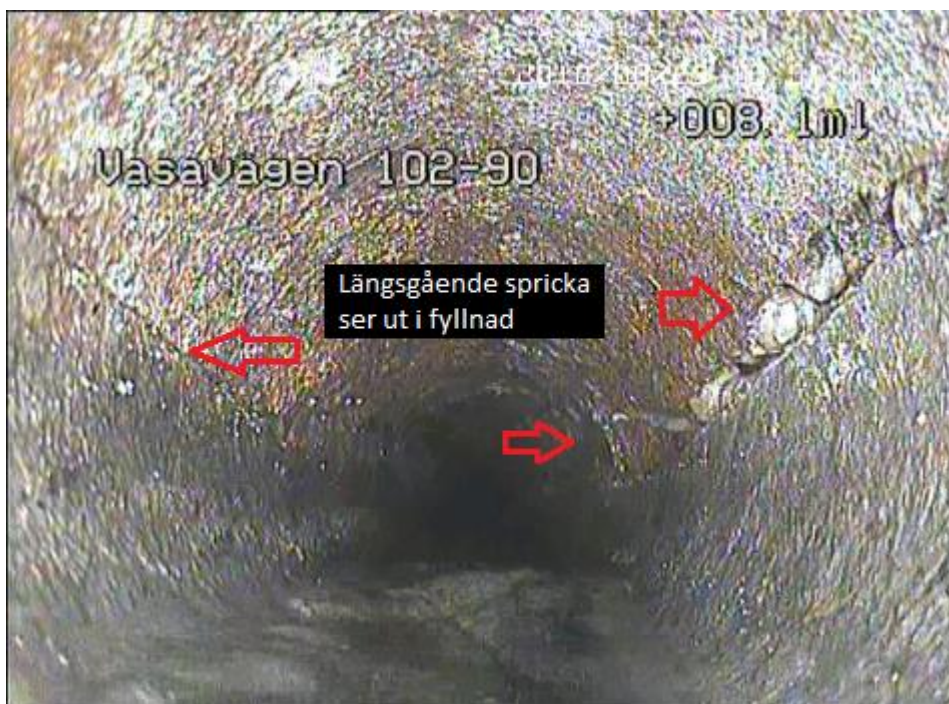
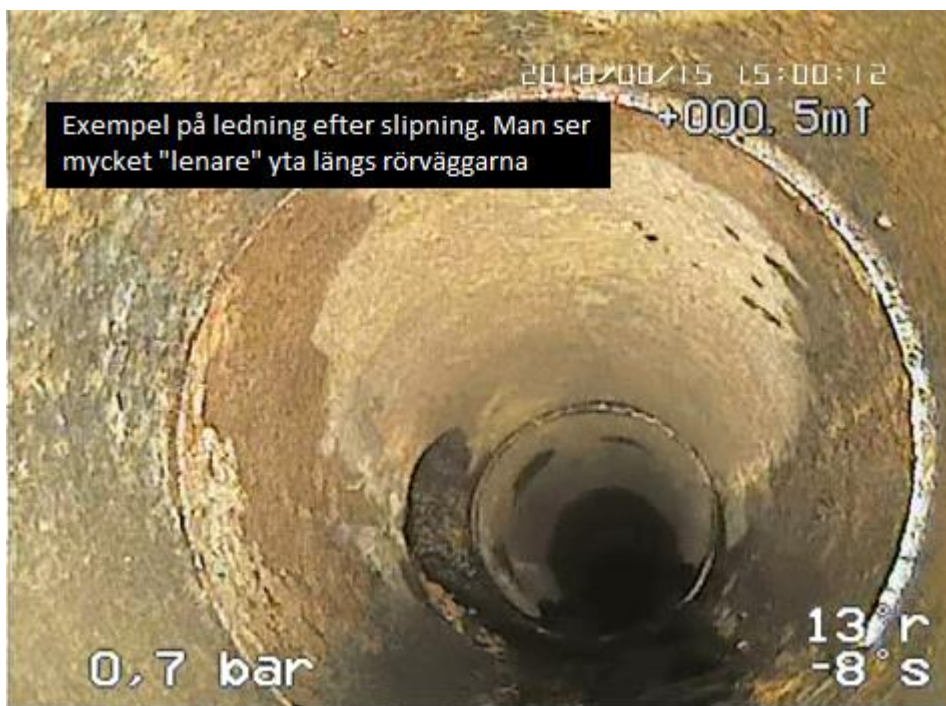
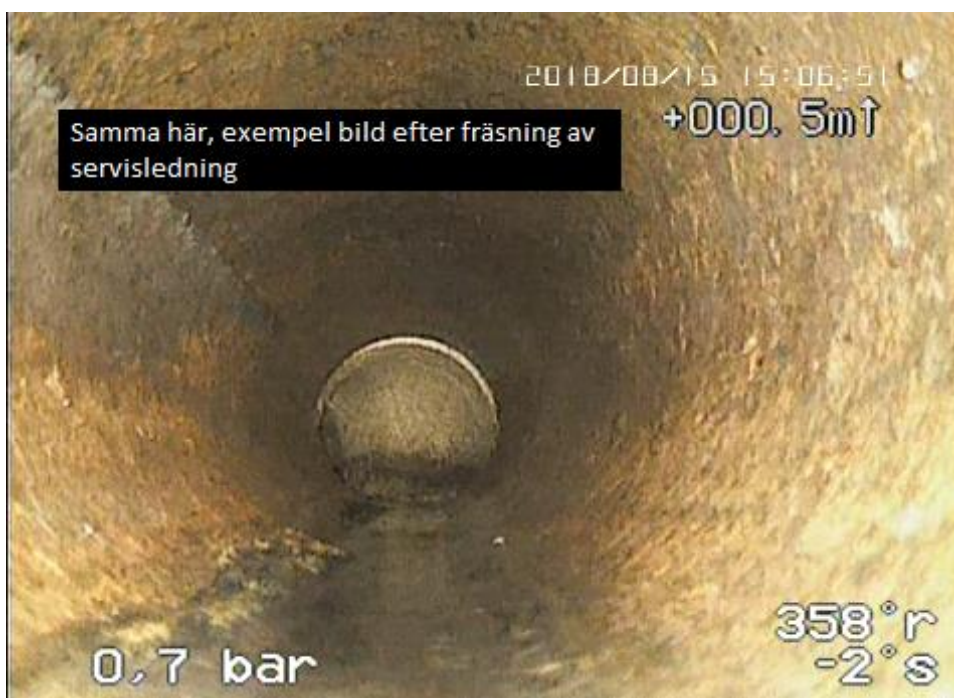
Under spolning noteras att det är en hel del beläggning både i kök samt badrumsavloppen. Dock i större grad köksavlopp pga fett och avlagringar. Man noterar vid inspektionen att det är en del beläggning på gjutjärnsledningarna ut mot stående stam samt stående stam ner mot källare. Se bilder på utvalda punkter och felnoteringar.

Vid inspektion av samlingsledningen under husen ser man även där bitvis en hel del beläggning längs rörväggarna. Noteras även en långsgående spricka på en bit av servisen (90-102) samt några misstänkta sprickor. Övergår till plast utanför fastighet.

Man bör, för att säkerhetsställa konditionen av systemet, slipa/fräsa servisledningar för kontroll och underhåll. En slipning av ledningarna gör att all rostbeläggning och hinder etc slipas bort och spolats/slamsugs upp. Man gör ledningen mindre ”kantig” och minskar riskerna för stopp i framtiden. Vill man även relina ledningarna efter, (som kommer att krävas på sträckan länga 90-102) så behöver man ändå slipa ledningen innan för ett bra resultat. Bifogar en bild på en slipad ledning längre ner i protokoll så Ni får en bild hur det ser ut efter fräsning.
