Knubbhus

Murade trähus - resurssnålt självbyggeri med spillvirke.
av Conny Jerer och Stefan Westerberg 2004

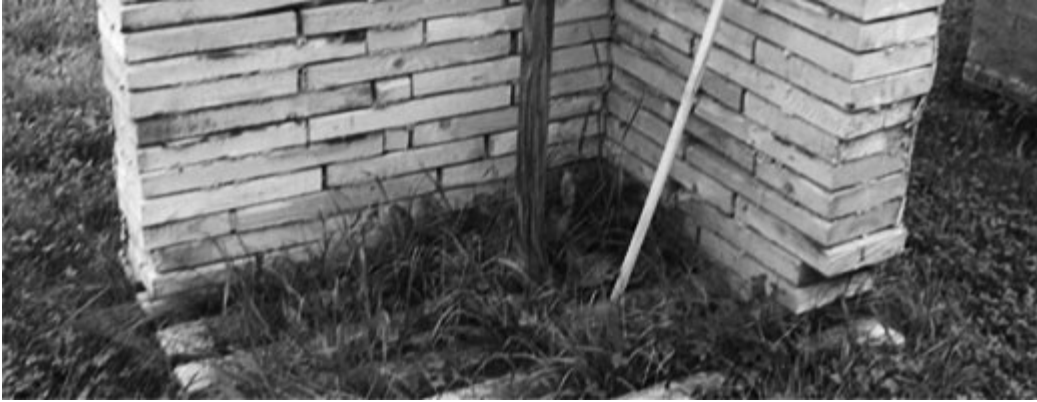
En utvändig väggläkt har lossnat. Tunna horisontella murfogar mellan liggande 2-3 tums plank anas mellan brädklädseln spalt. Huset, ett bostadshus, kan vara 100-årigt byggt någon gång på 1880 eller 1890 talen.
