Vattenmöllan räddas av vänförening

Av Christer Wallentin

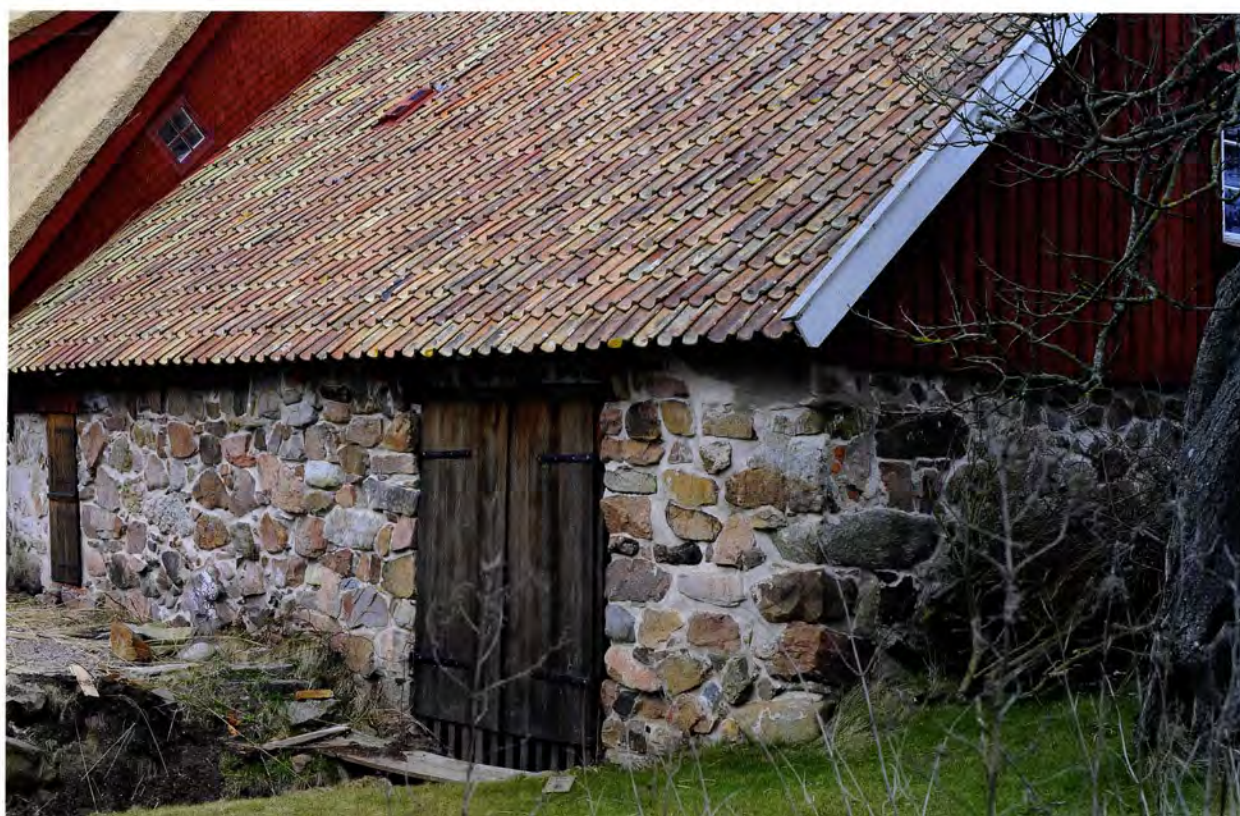
Vattenmöllan byggdes 1758 och var i drift i nästan 150 år. Foto: Christer Wallentin.

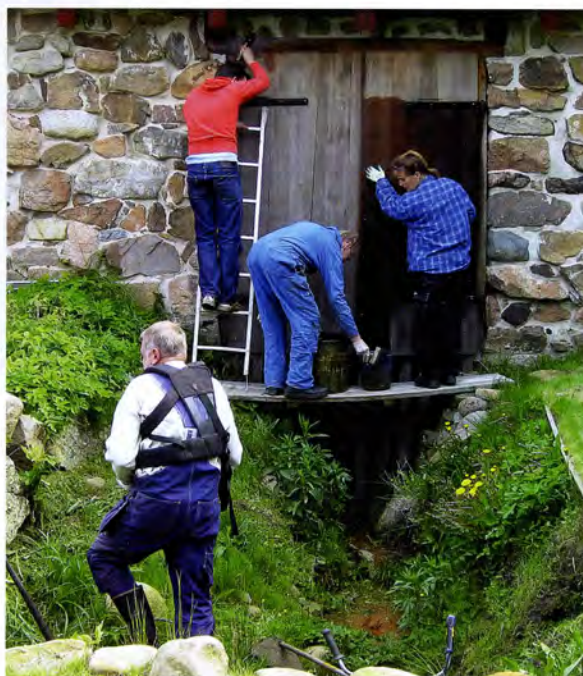
Renovering behövs både ute och inne. Foto: Caroline Ranby.

han många somrar som ung. Vattenmöllan var i mycket dåligt skick. Sedan malningen hade upphört i slutet av 1800-talet hade byggnaden fått förfalla – även om den periodvis användes som förråd. Väggarna bågnade och taket läckte. Hela möllan var vattenfylld och det låg högar av skräp överallt. Takstolar, bjälkar och golvplankor var fuktskadade.

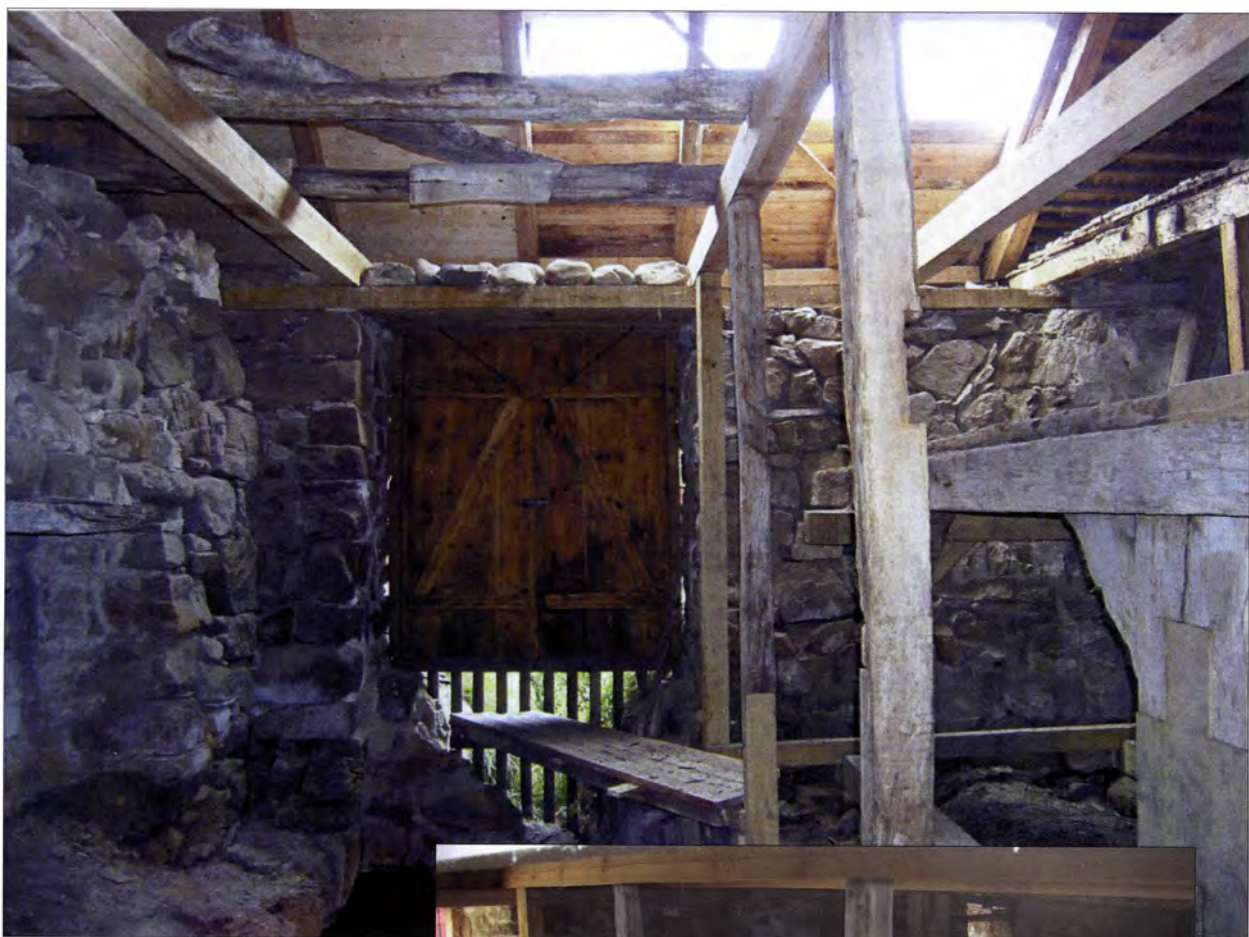
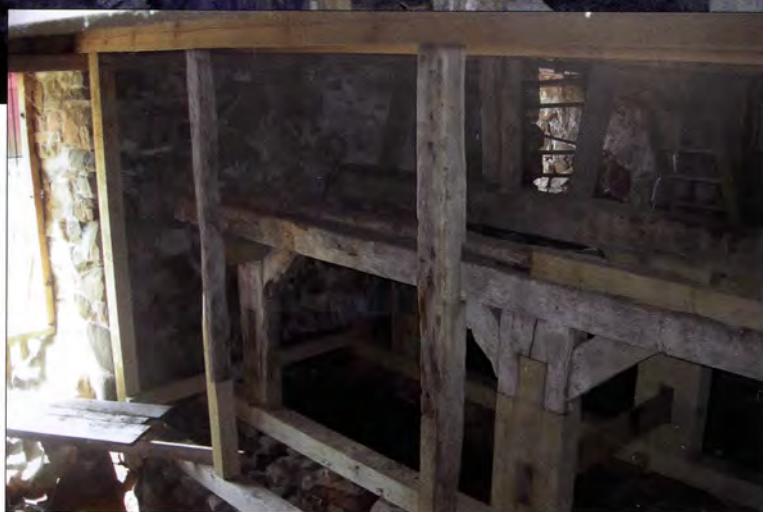
Mycket återstår att göra inne i vattenmöllan. Själva kvarnmaskineriet ska återskapas i sin helhet under kommande år. Foto: Helene Stalin Åkeson (2009) respektive Caroline Ranby (2008).

Projektet är på väg in i ett nytt skede. Själva kvarnbyggnaden är säkrad, och nu gäller det att ta sig an möllans inre. Kvarnmaskineriet ska återskapas, vilket innebär att vattenhjul, axlar, kugghjul måste tillverkas. Att bygga ett vattenhjul är ingen enkel sak, eftersom det saknas bevarade exemplar av sådana hjul, och tillgången på dokumentation är inte överväldigande. Snickarna på 1700-talet lämnade sällan några ritningar efter sig; de värnade sina yrkeshemligheter.
