Krapperups gamla vattenmölla

På samma plats sedan 1629

Arbetena började 2005

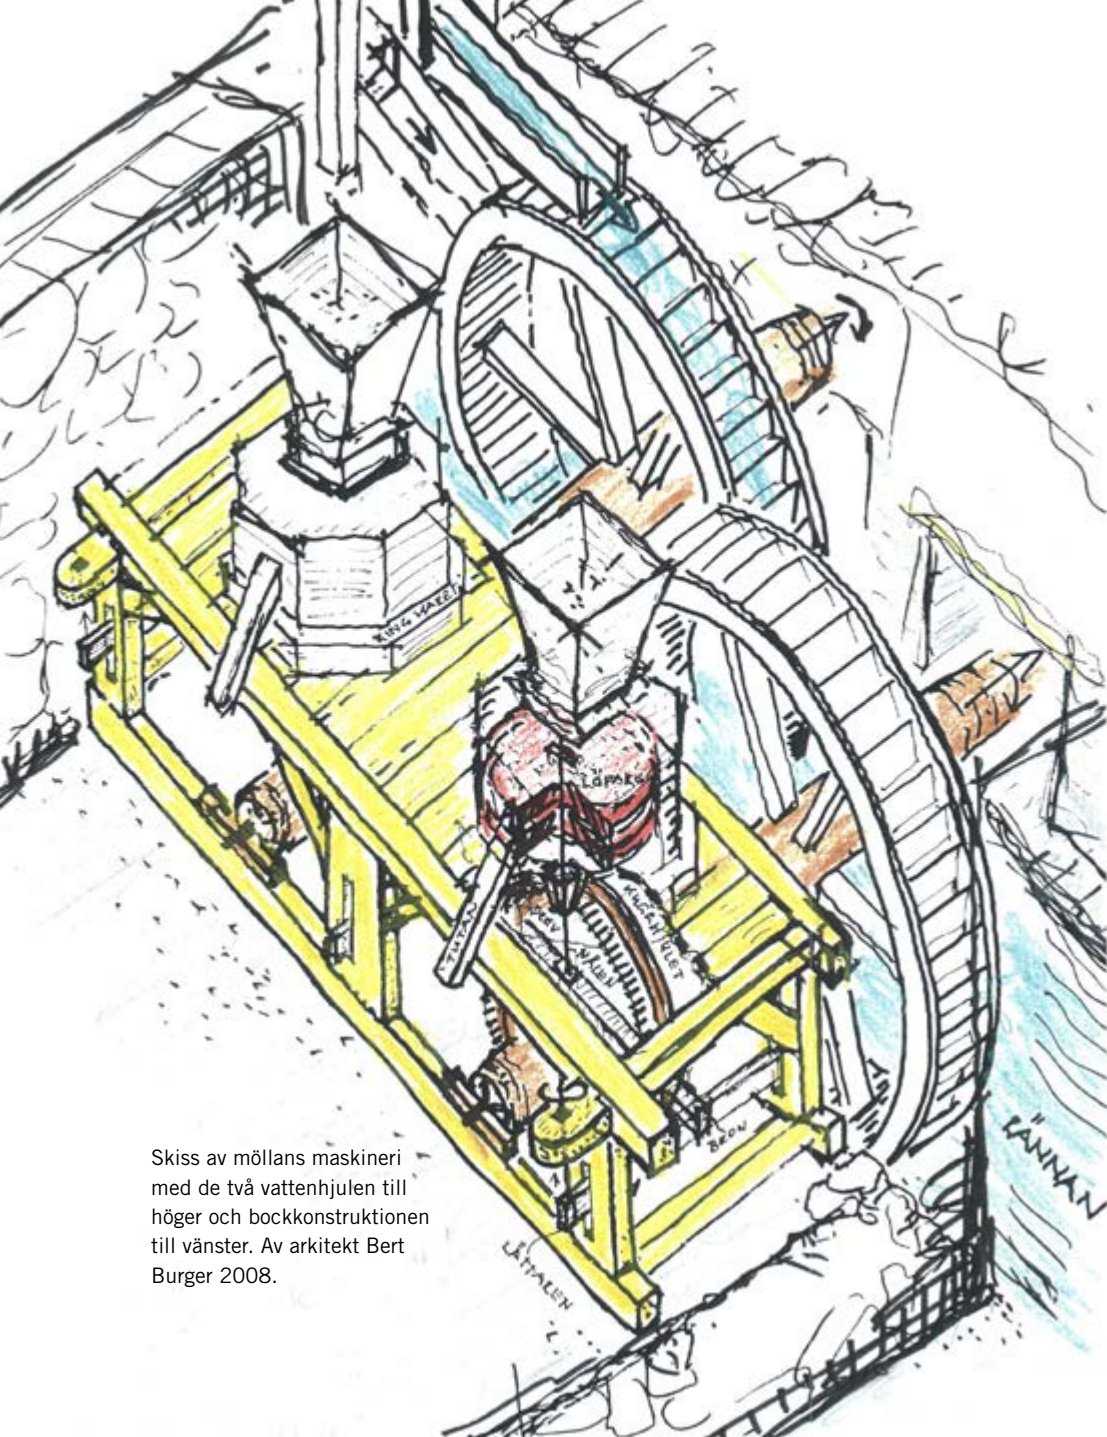
Skiss av möllans maskineri med de två vattenhjulen till höger och bockkonstruktionen till vänster. Av arkitekt Bert Burger 2008.

En stor del av arbetet under 2008–2010 gällde att återställa och rekonstruera möllans bockkonstruktion. Arbetet gjordes i ek och tappades ihop. Vi lät också lägga om det västra takfallet. Dessutom restaurerades stensockeln i väster.

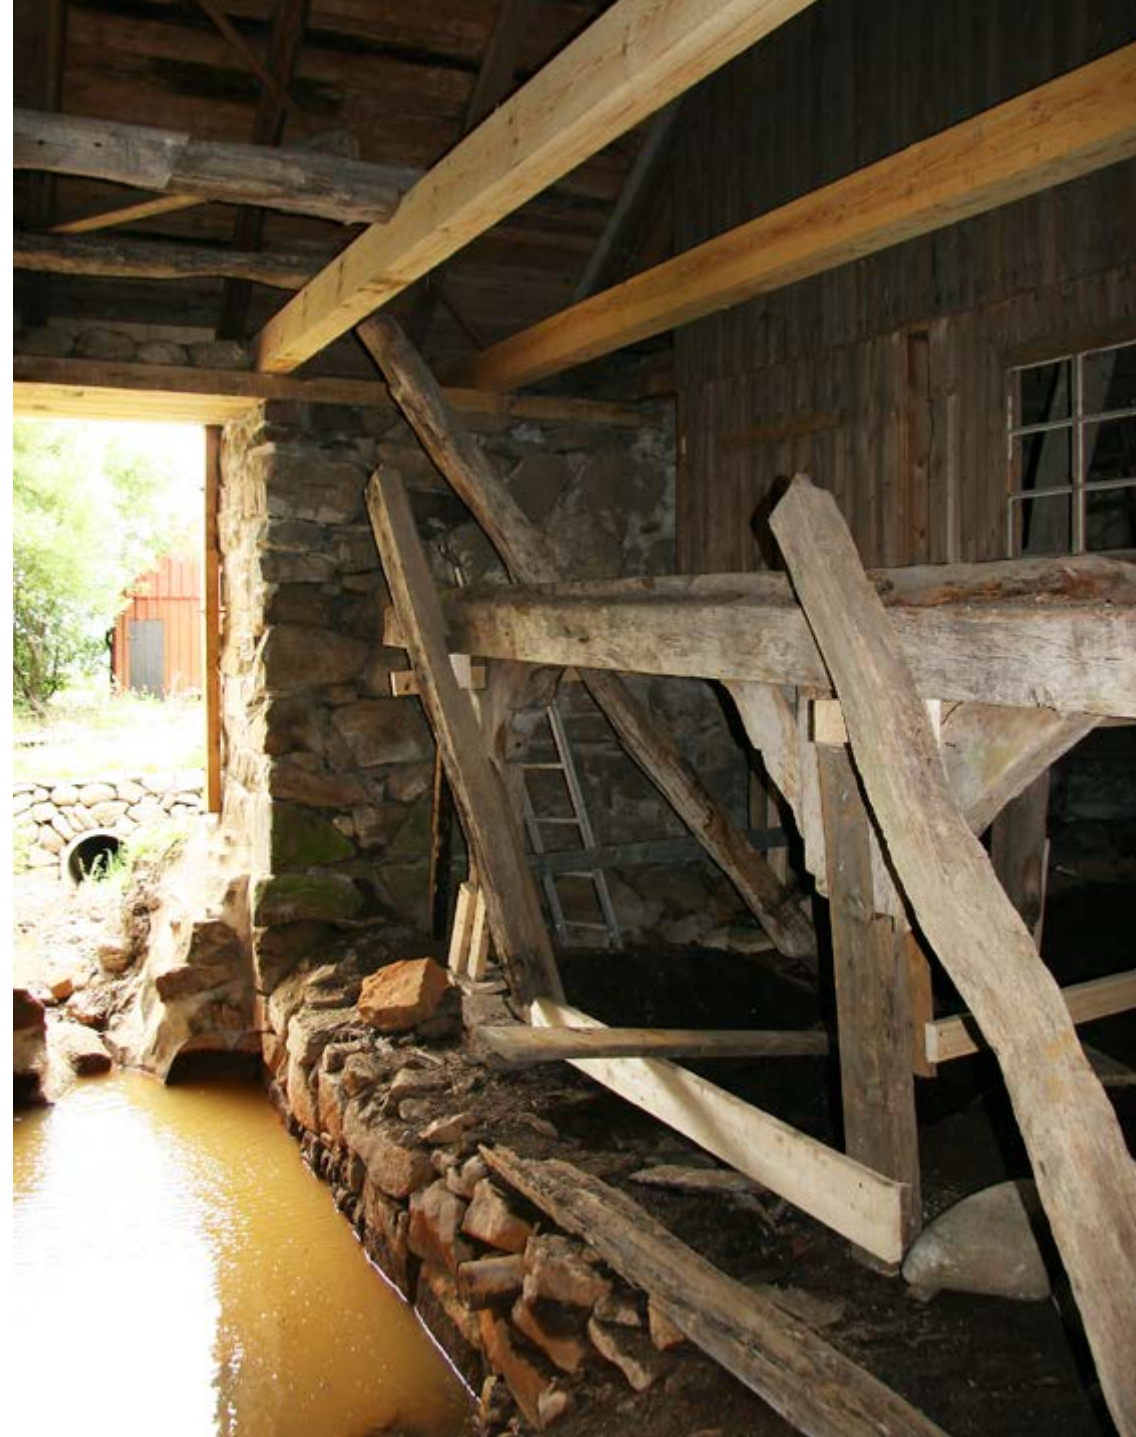
Virket i kvarnstolen var i dåligt skick. Det måste skarvas i eller bytas helt. Foto Caroline Ranby 2009

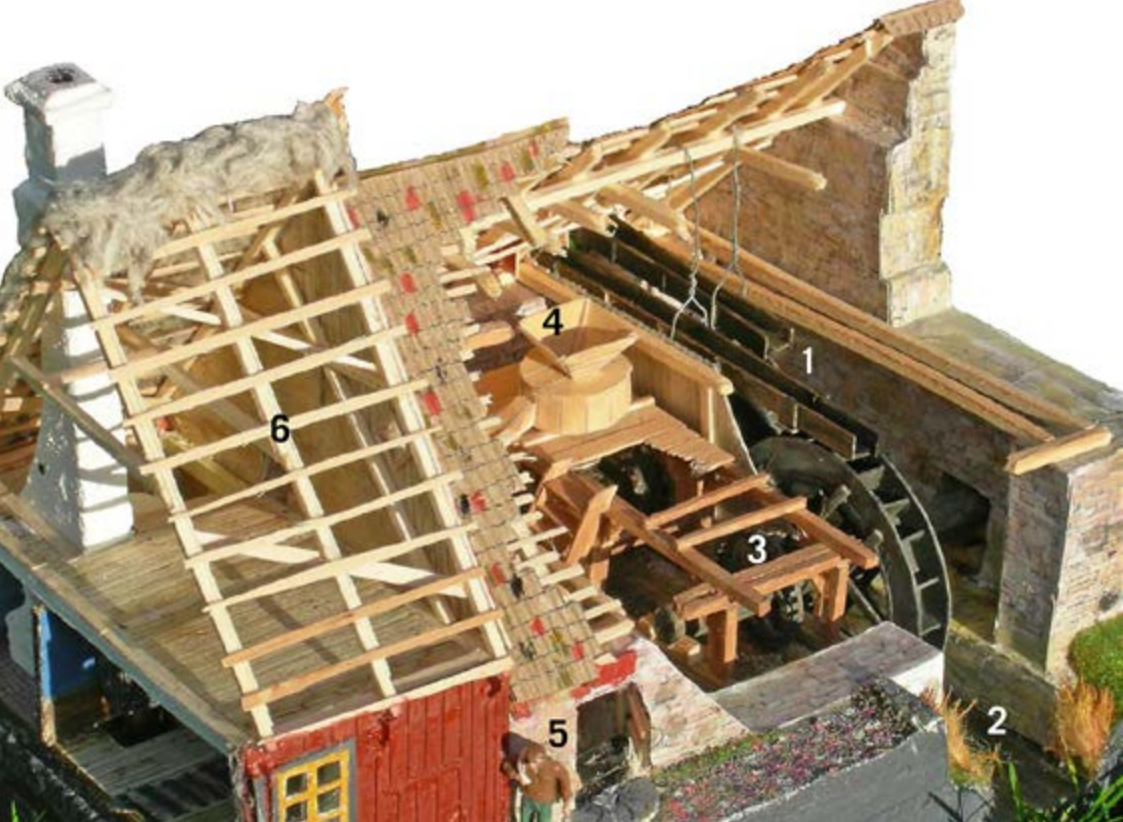
Modell av vattenmöllan som den såg ut vid 1800-talets mitt.
Byggt och fotograferat av Henrik Ranby. Skala 1:50.

- 1** Vattnet kommer från kvarndammen och rinner in i möllan via två rännor i trä. Vattnet sätter fart på ett vattenhjul i taget. Kvarnstenen rör sig.
- 2** Vattnet rinner ut ur möllan via kvarnrännan som går ihop med bäcken en bit ned.
- 3** Intill vattenhjulen vilar golv och maskineri på en kraftig bockkonstruktion, den så kallade kvarnstolen.

- 4** Säden tas in via loftporten på kvarnens östra sida. Sädessäckarna töms i den här tratten och når kvarnstenarna.
- 5** När säden är mald lämnar mjölnaren ut det färdiga mjölet genom porten på möllans västra sida.
- 6** På den norra sidan är kvarnen sammanbyggd med möllarebostaden.
